# Neuwerk LEUCHTTURM

## Spuren der Baugeschichte 1310 – 2020

Baumaßnahmen im Inneren  
in der ersten Hälfte des 20. Jahrhunderts  
Vor-Kartierung 01

Forschungsstand: 7. Dezember 2020  
Zwischenbericht

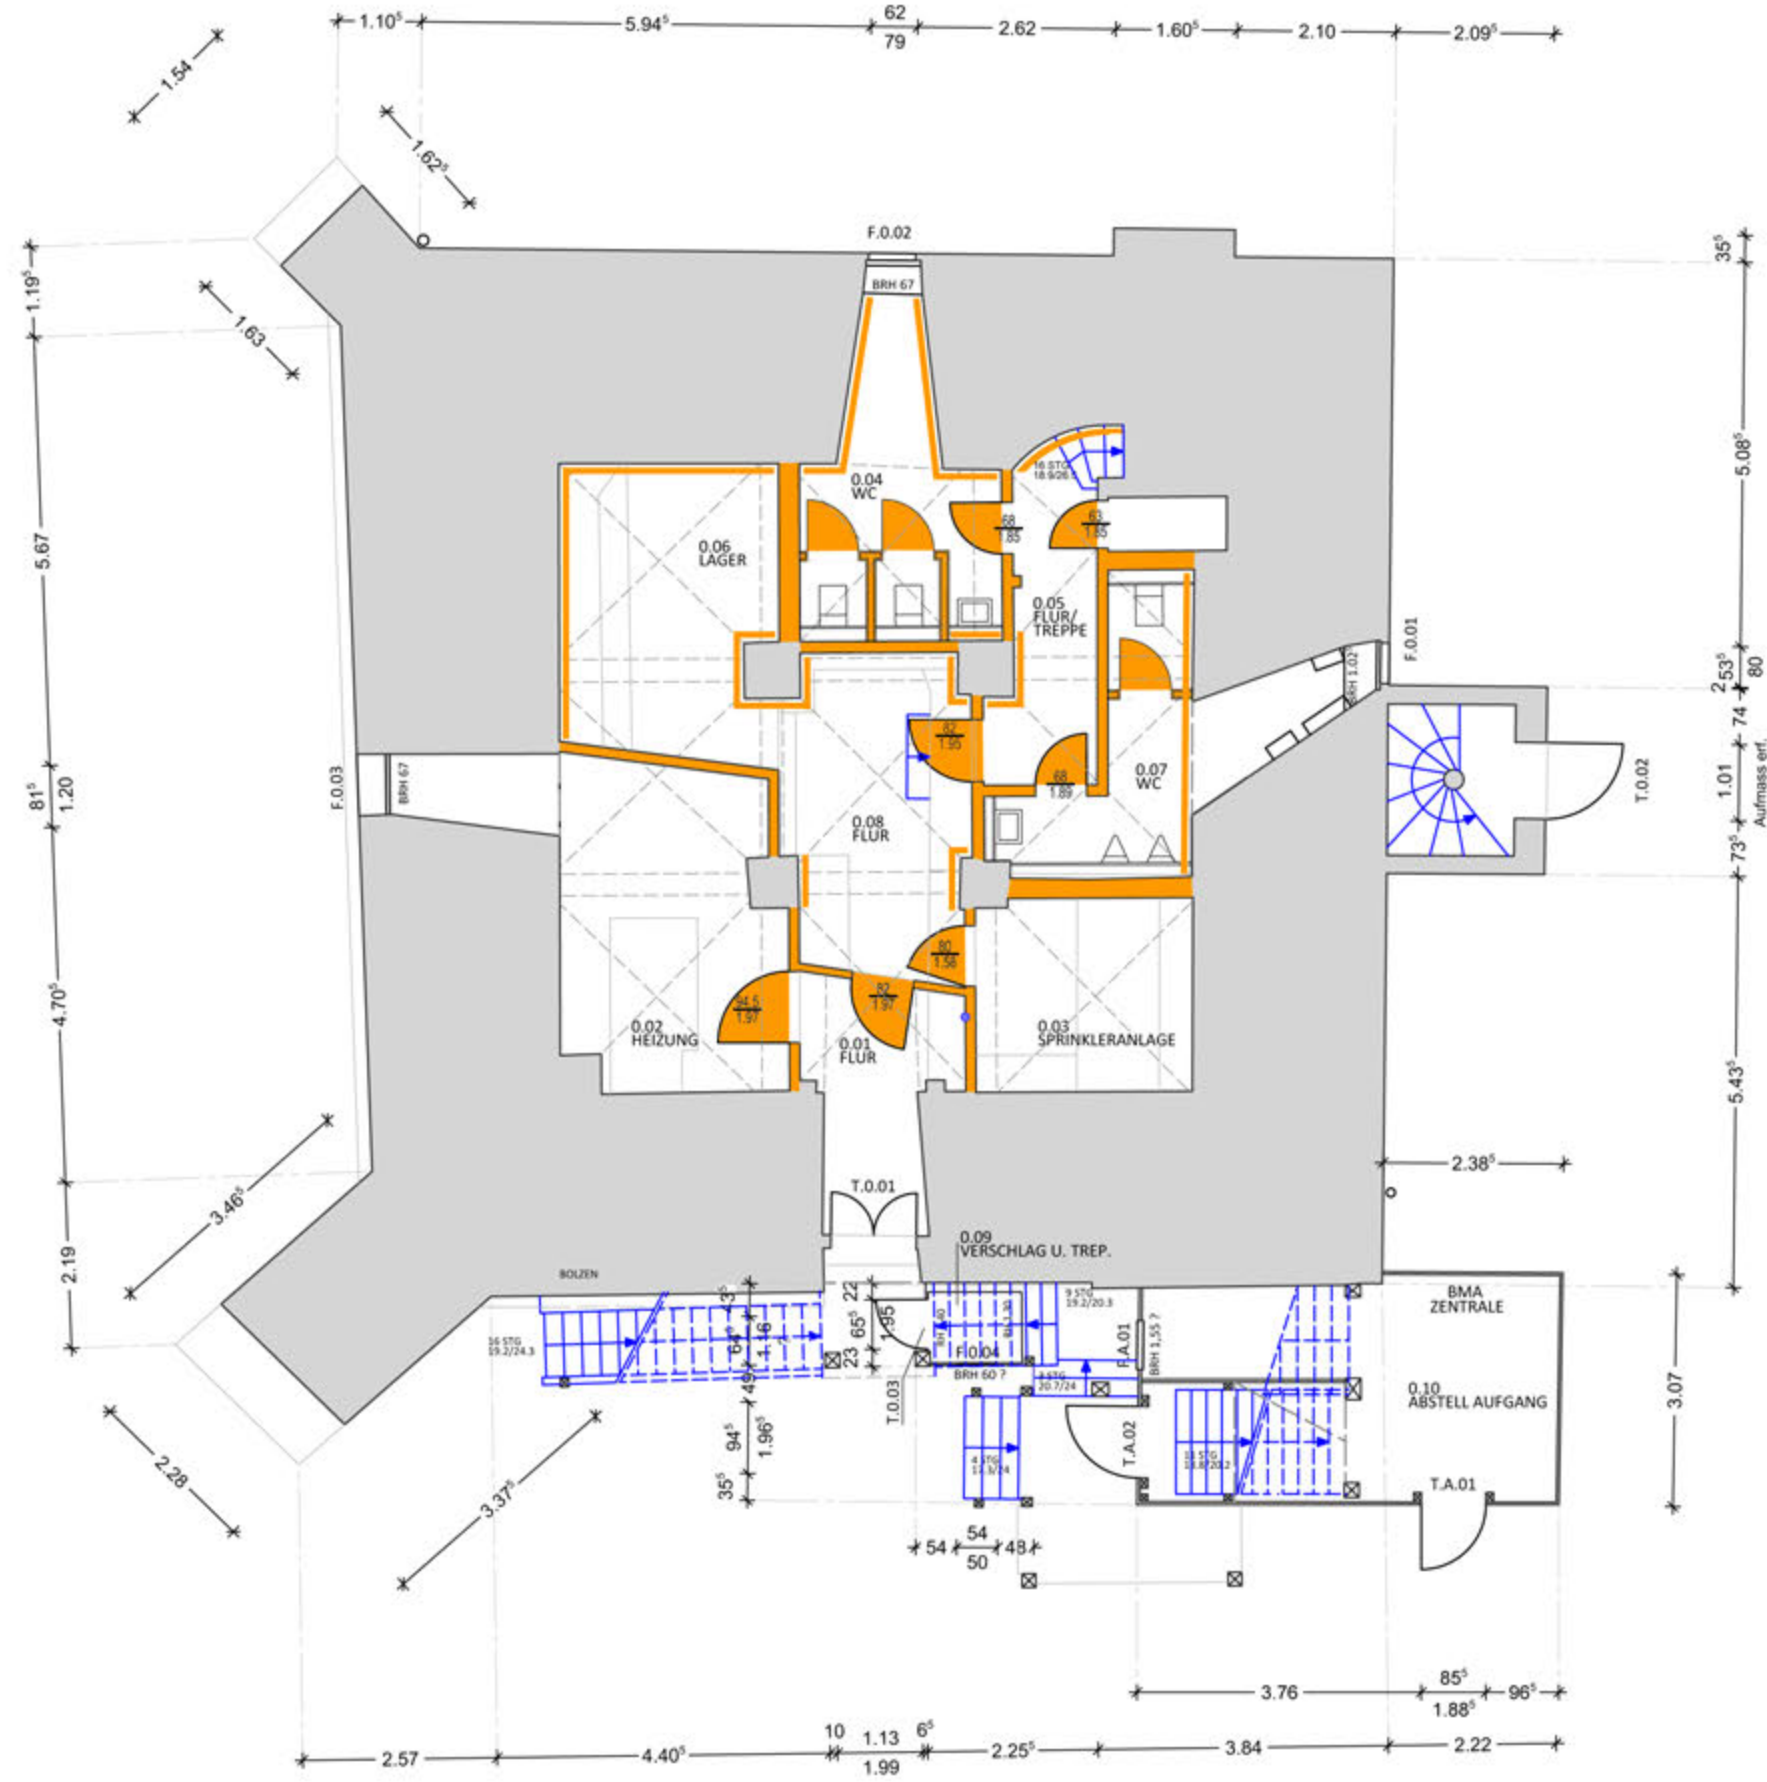
Ebene 0

Hier sind überwiegend Backsteinflächen zu sehen, z. T. Putzreste (mittelalterliche Backsteine und möglicherweise auch Gipsmörtel (zu untersuchen);

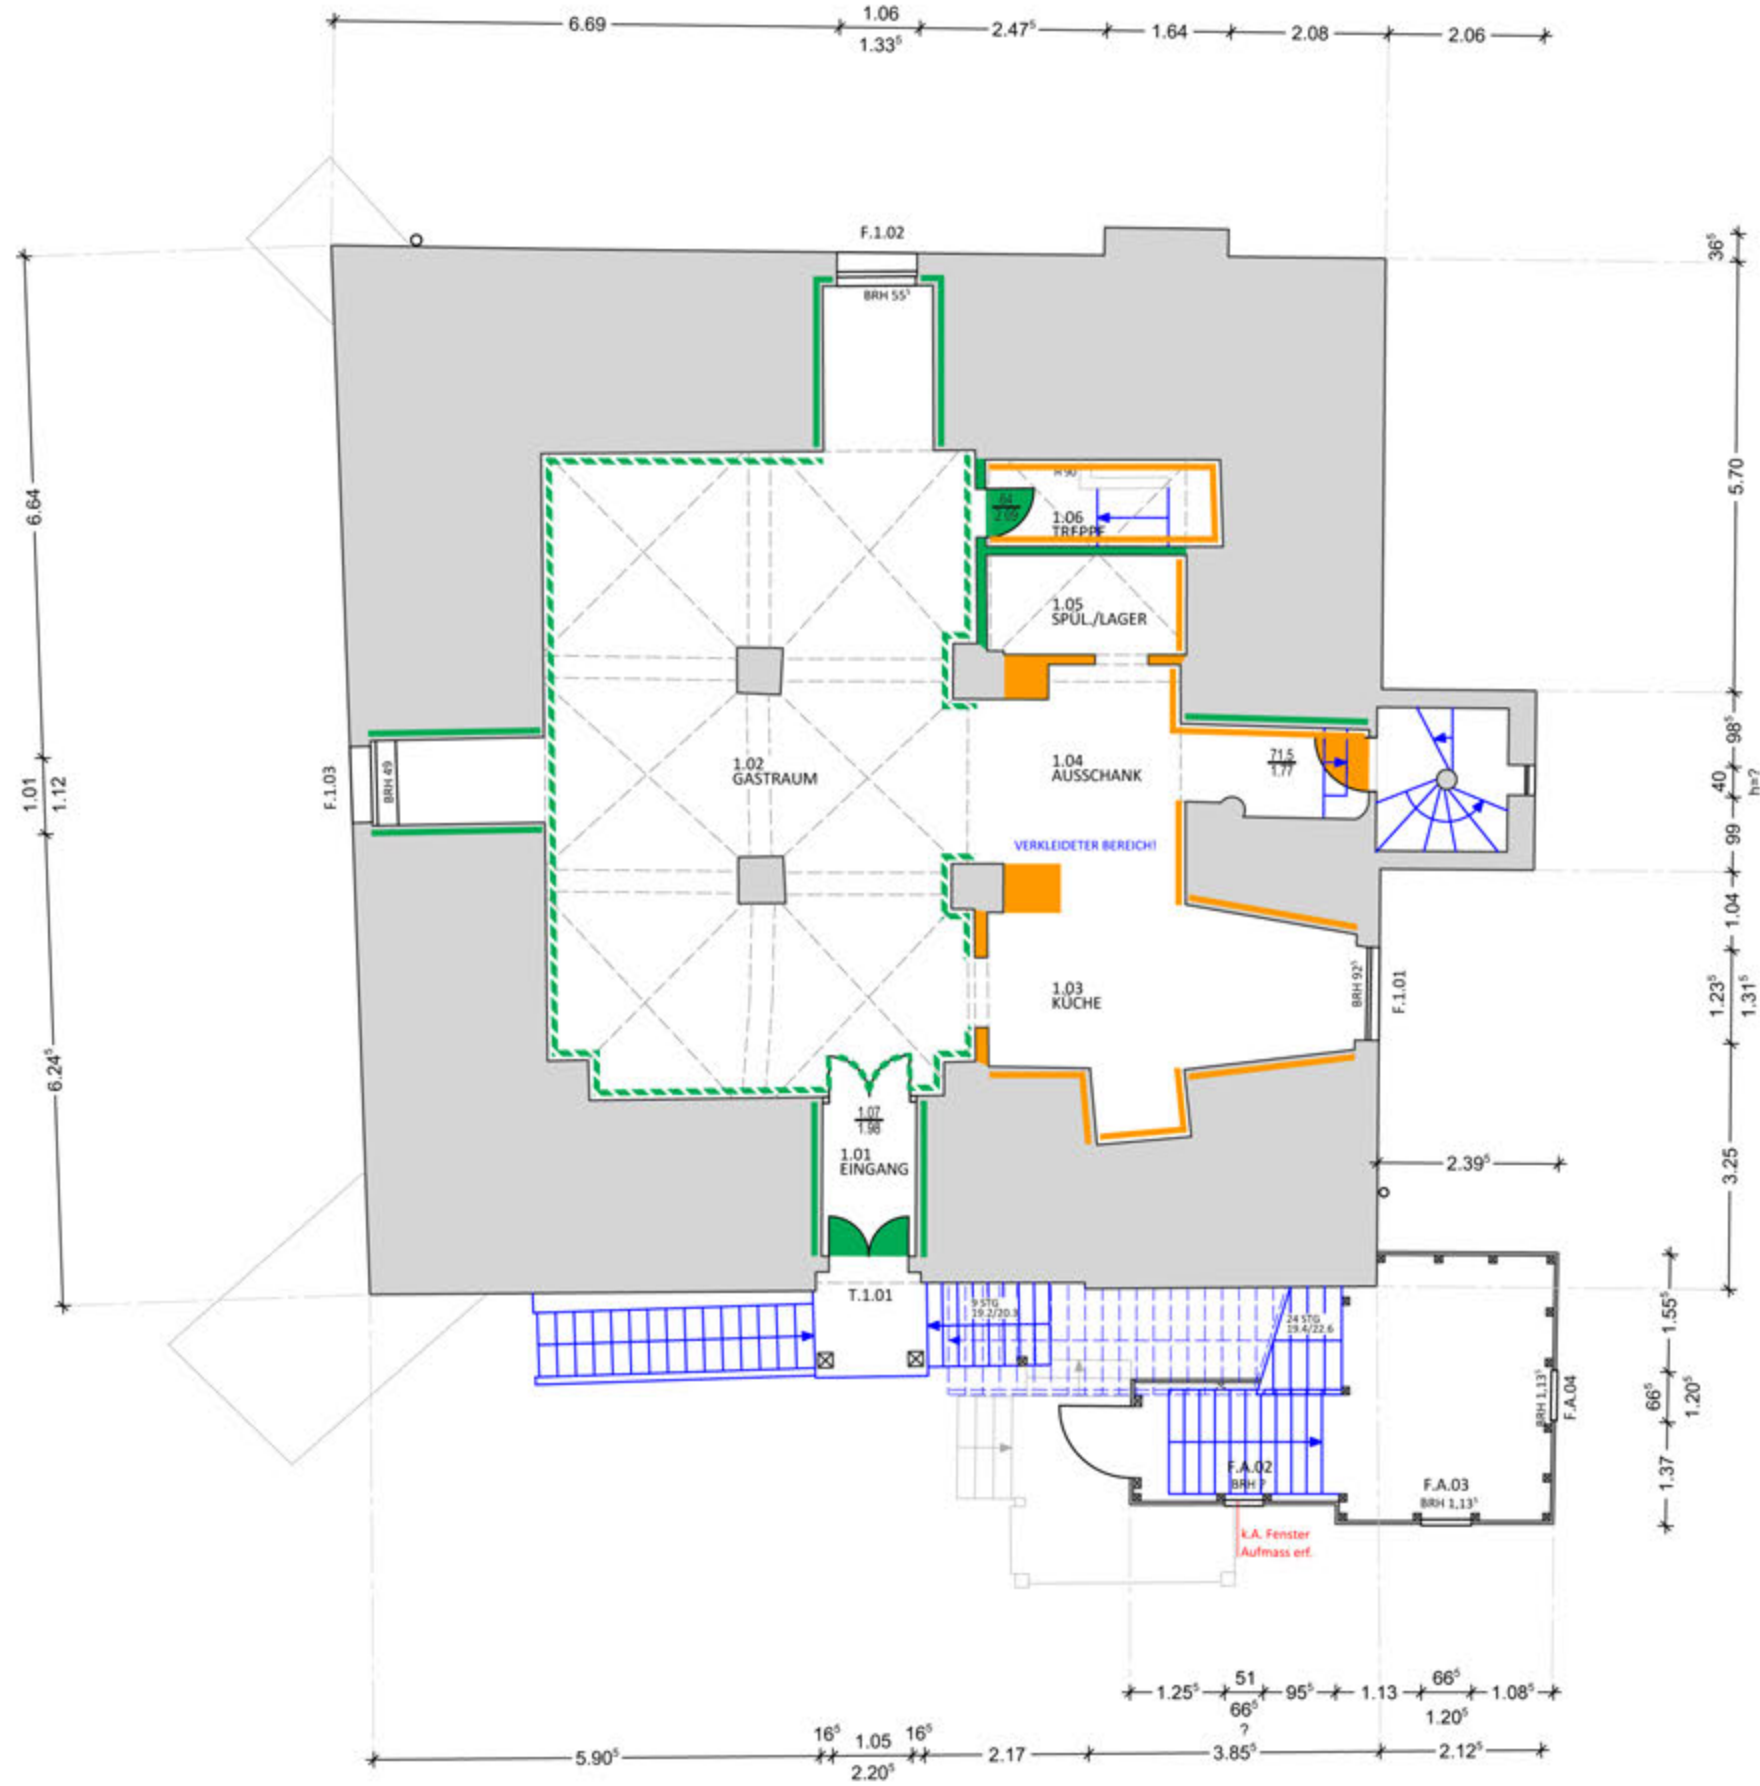
Die mittelalterlichen Backsteine haben unter Umständen an einigen Stellen noch ältere Schlämmen und Tünchen im Bereich oberhalb des Gaststättenausbaus aus zwei Phasen (Gasträum mit Fensternischen 1949 und später Technik und Küche).

In den Kartierungen der Ebene 1 wurde die Lage der Wandvertäfelungen mit einer

gestrichelten grünen Linie festgehalten. Auch diese Ausstattung kann – wenngleich erst nach 1926 entstanden – in der formalen Einheit als erhaltungswürdig angesehen werden.

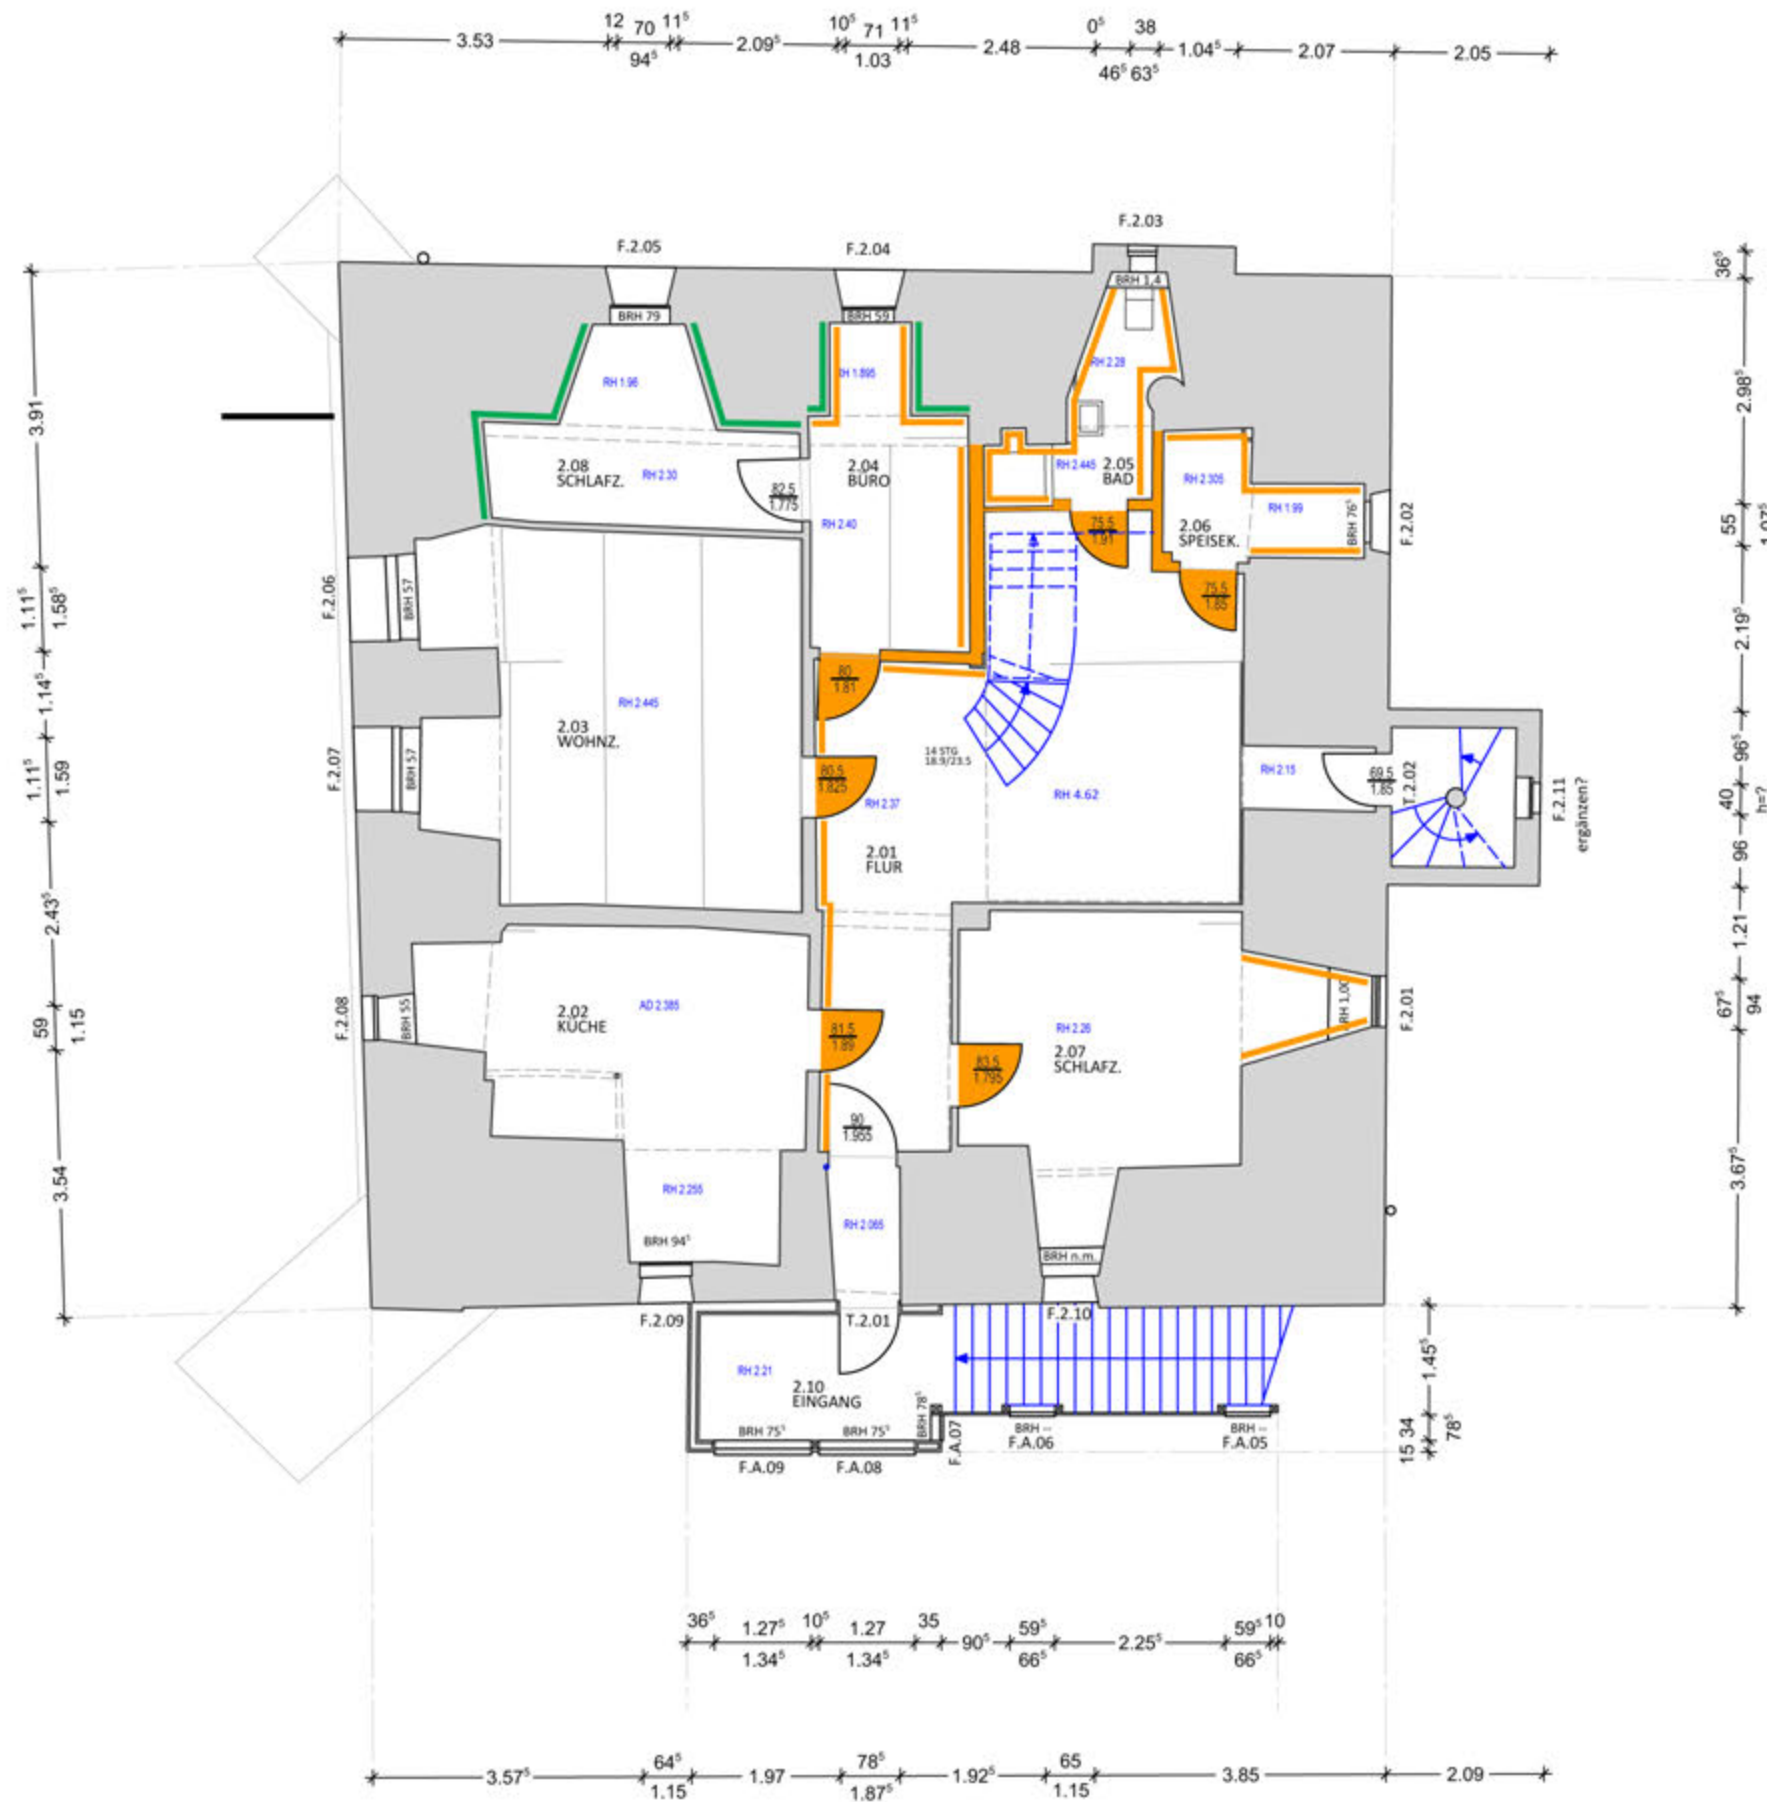
Ebene 2

In der linken Achse befindet sich eine Standard-Wohneinheit aus Küche, Stube und Kammer, die sehr weit zurück reichen kann (auch vor das 16. Jahrhundert), mit allerhand Umbauten und vielen Schichten. Der rechte Teil des Grundrisses zeigt die gesamte Höhe des Geschosses mit der bemerkenswerten Holzkonstruktion. Rechts unten in der Ecke ist ein Raum eingestellt, möglicherweise 1950er Jahre. Oben rechts ist ein Bereich mit Versprung in der Außenwand. Hier dürfte sich seit jeher der Abortschacht befunden haben. Die Nutzungskontinuität bis heute läßt dies vermuten.

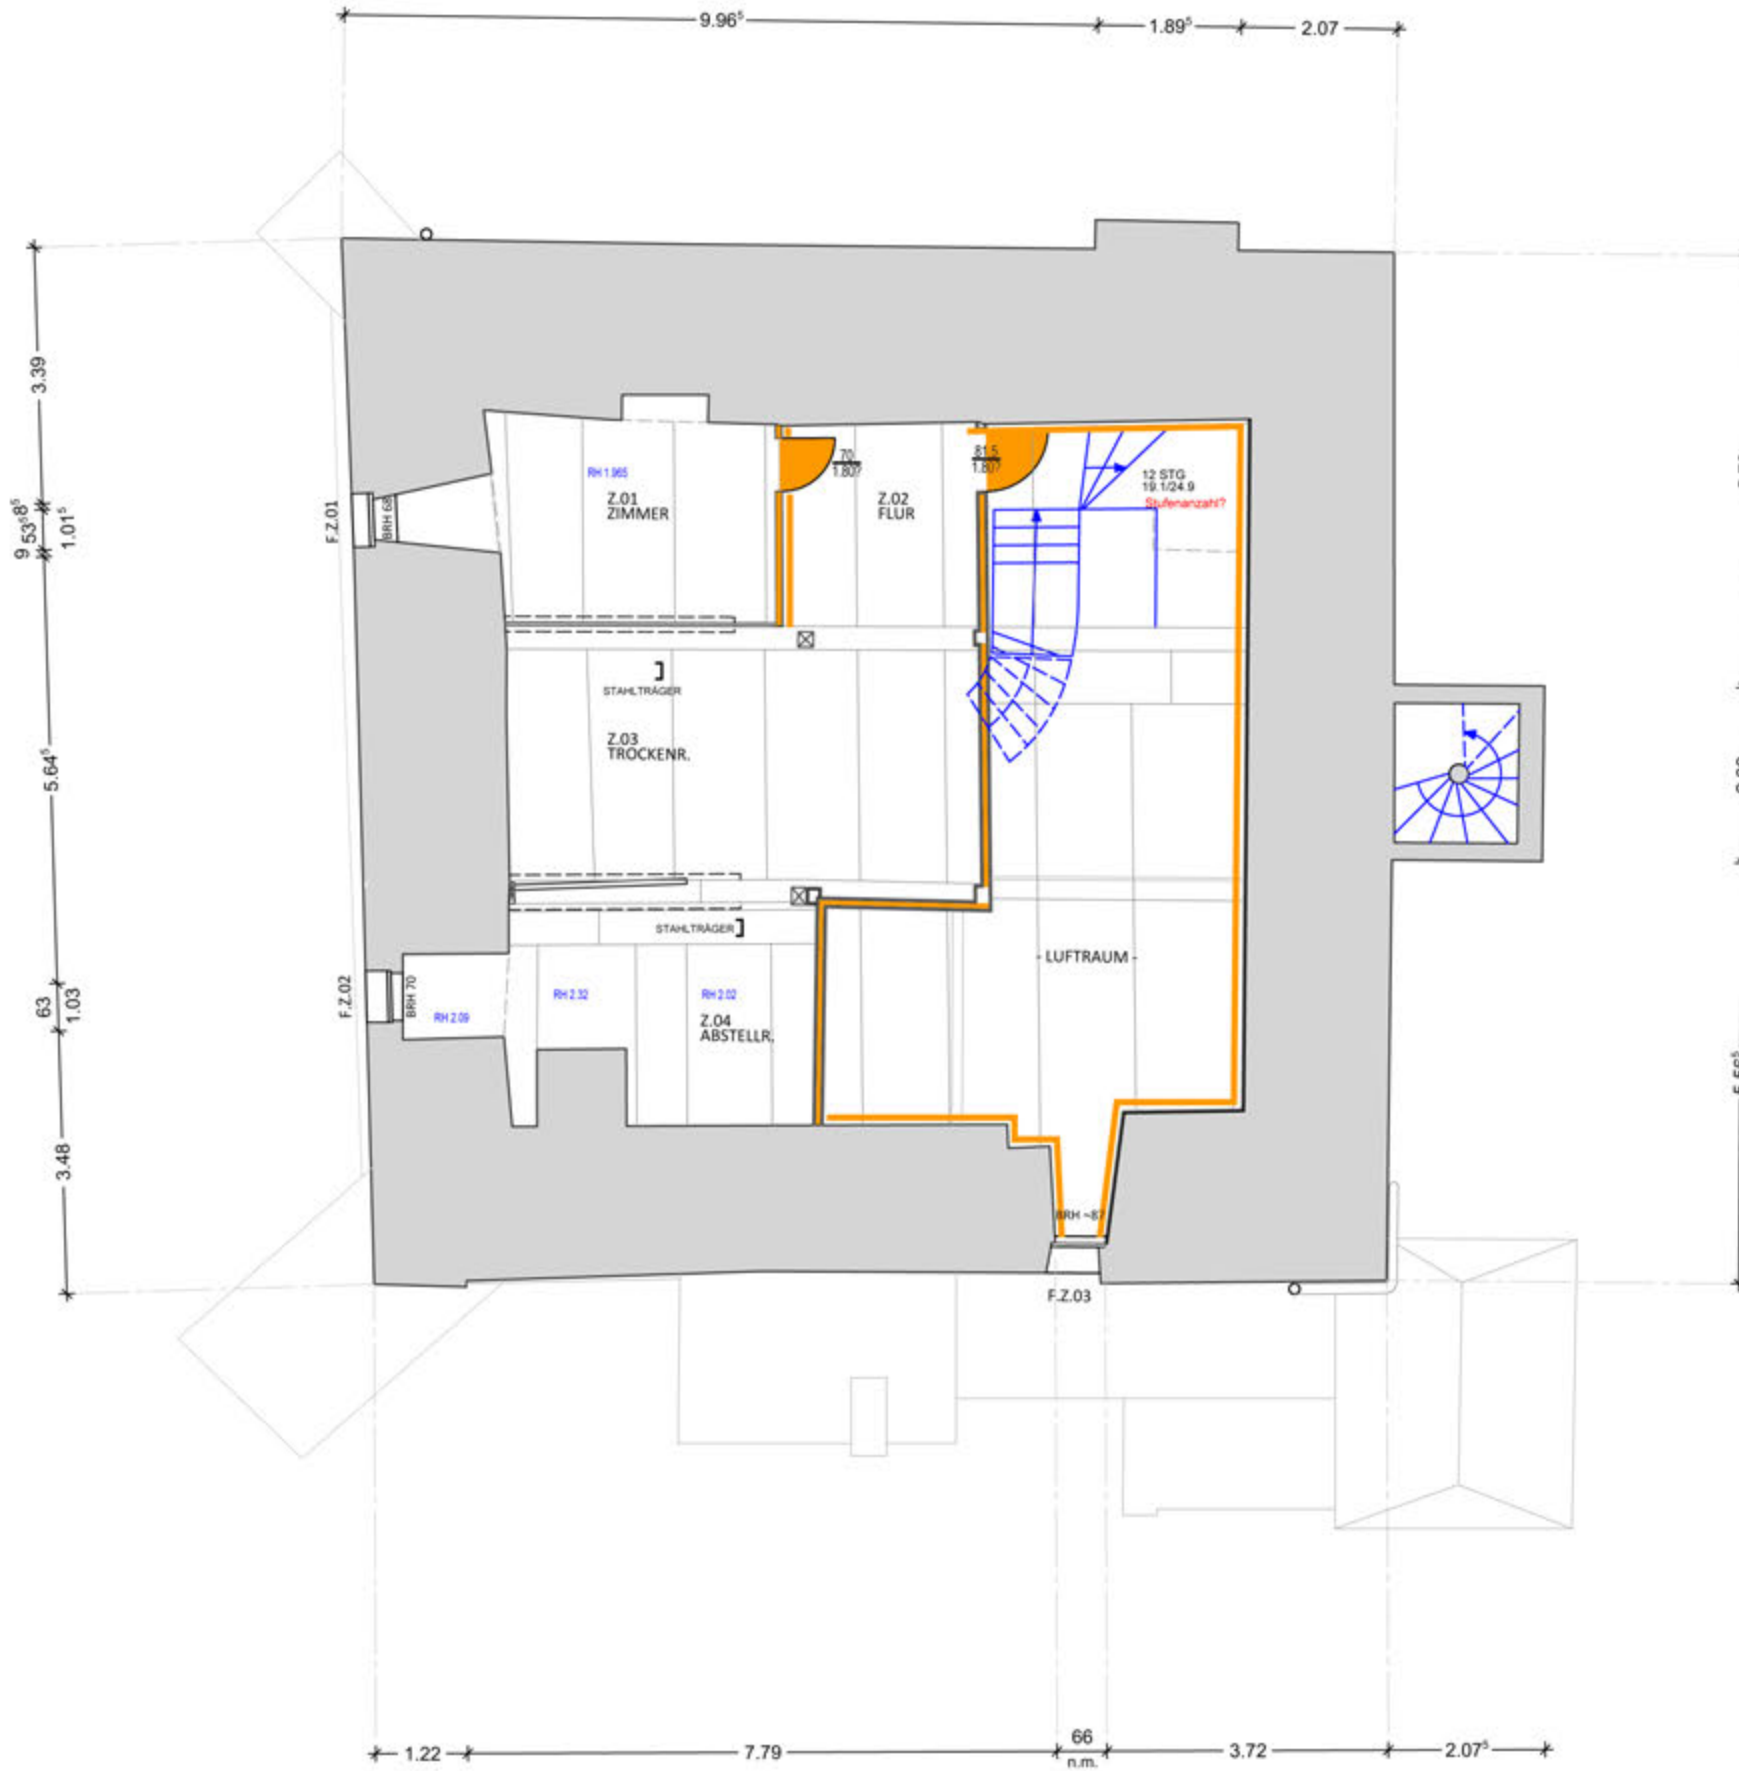
Ebene 2 ZG

Kammer in der oberen linken Ecke und Lagerböden mit geringer Stehhöhe, rechts Luftraum über der Diele.

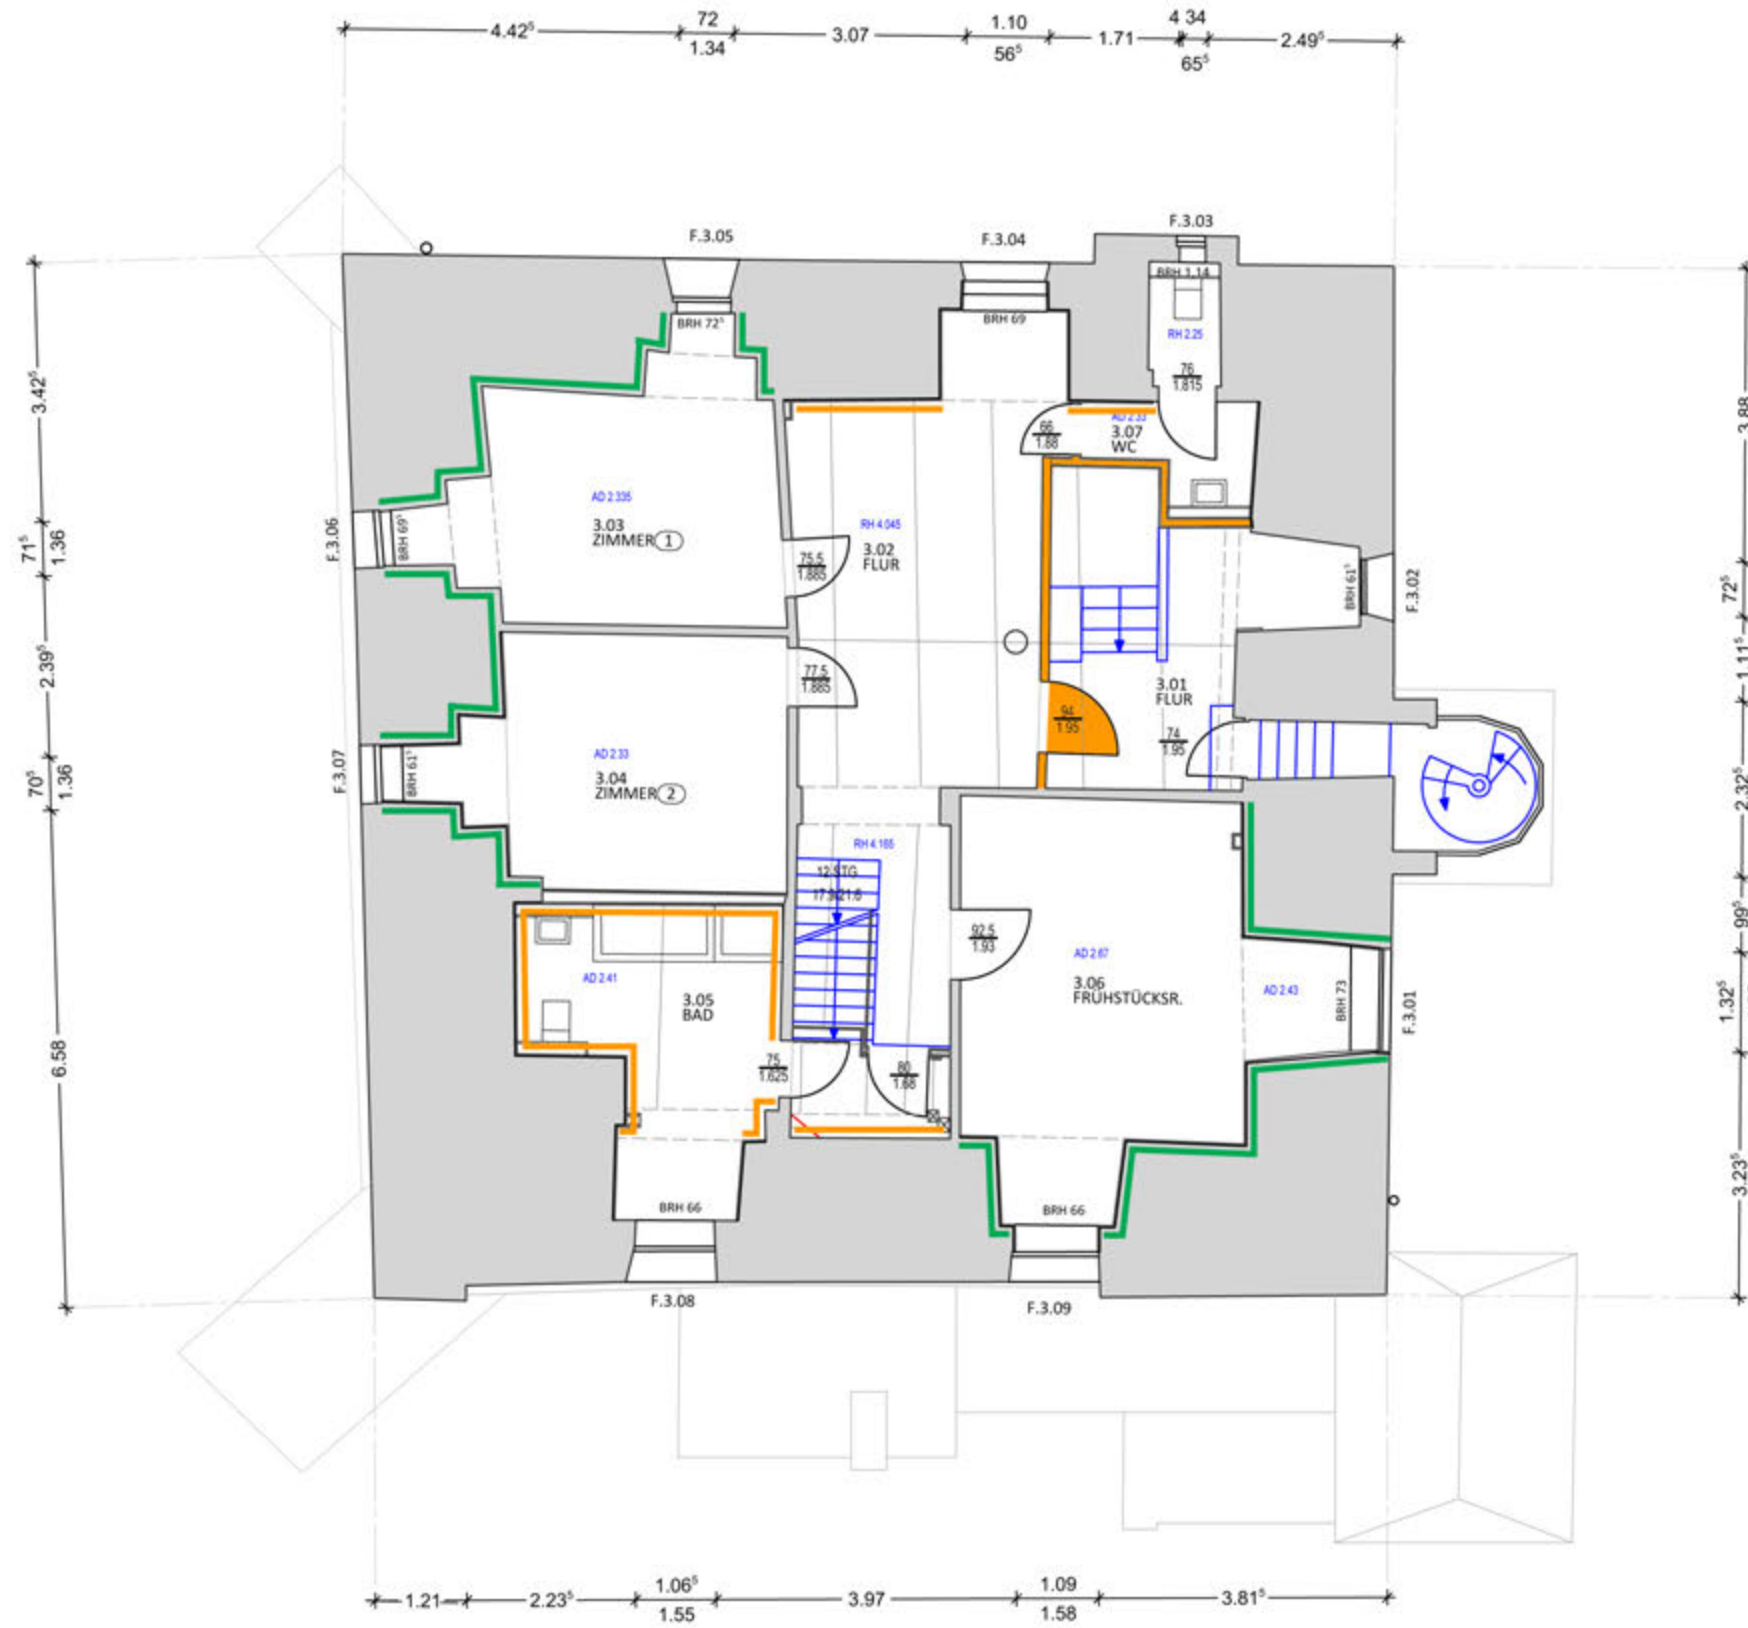
Diese und die folgende Ebene 4 werden als Pensionszimmer genutzt. In dieser Ebene 3 befinden sich drei Gästezimmer und gemeinschaftlich zu nutzende Nassräume. Der nordöstliche Teil des Grundrisses wird von einer Diele eingenommen, deren Decke von einer Säule mit Entasis gestützt wird. Der Innenausbau mit der wandfesten Raumausstattung ist überwiegend 1750 bis 1800 entstanden, eine Überarbeitung und Ergänzung fand um 1910/1912 bei der Herrichtung der Räume nach Einbau der Zentralheizung statt. Aus dieser Phase stammt auch der überwiegende Teil der Inneneinrichtung von Heizkörperverkleidungen über Betten, Nachtschränke, Schränke, Tische, Stühle und Kommoden, die zum großen Teil aus der Einrichtung des letzten Vogtes für seine eigene Wohnung (in der Ebene 3) und die sog. Herrenetage (Ebene 4) stammen, die bis 1921 Vertretern des Senats als Gastzimmer bereit gehalten werden mussten.

Das Zwischengeschoss zu Ebene 3 befindet sich nur über den Gästezimmern westlich und östlich. Die Diele mit der Säule nimmt die gesamte Geschosshöhe ein (sie wurde aus brandschutzgründen nach 1950 abgeteilt vom Treppenhaus).

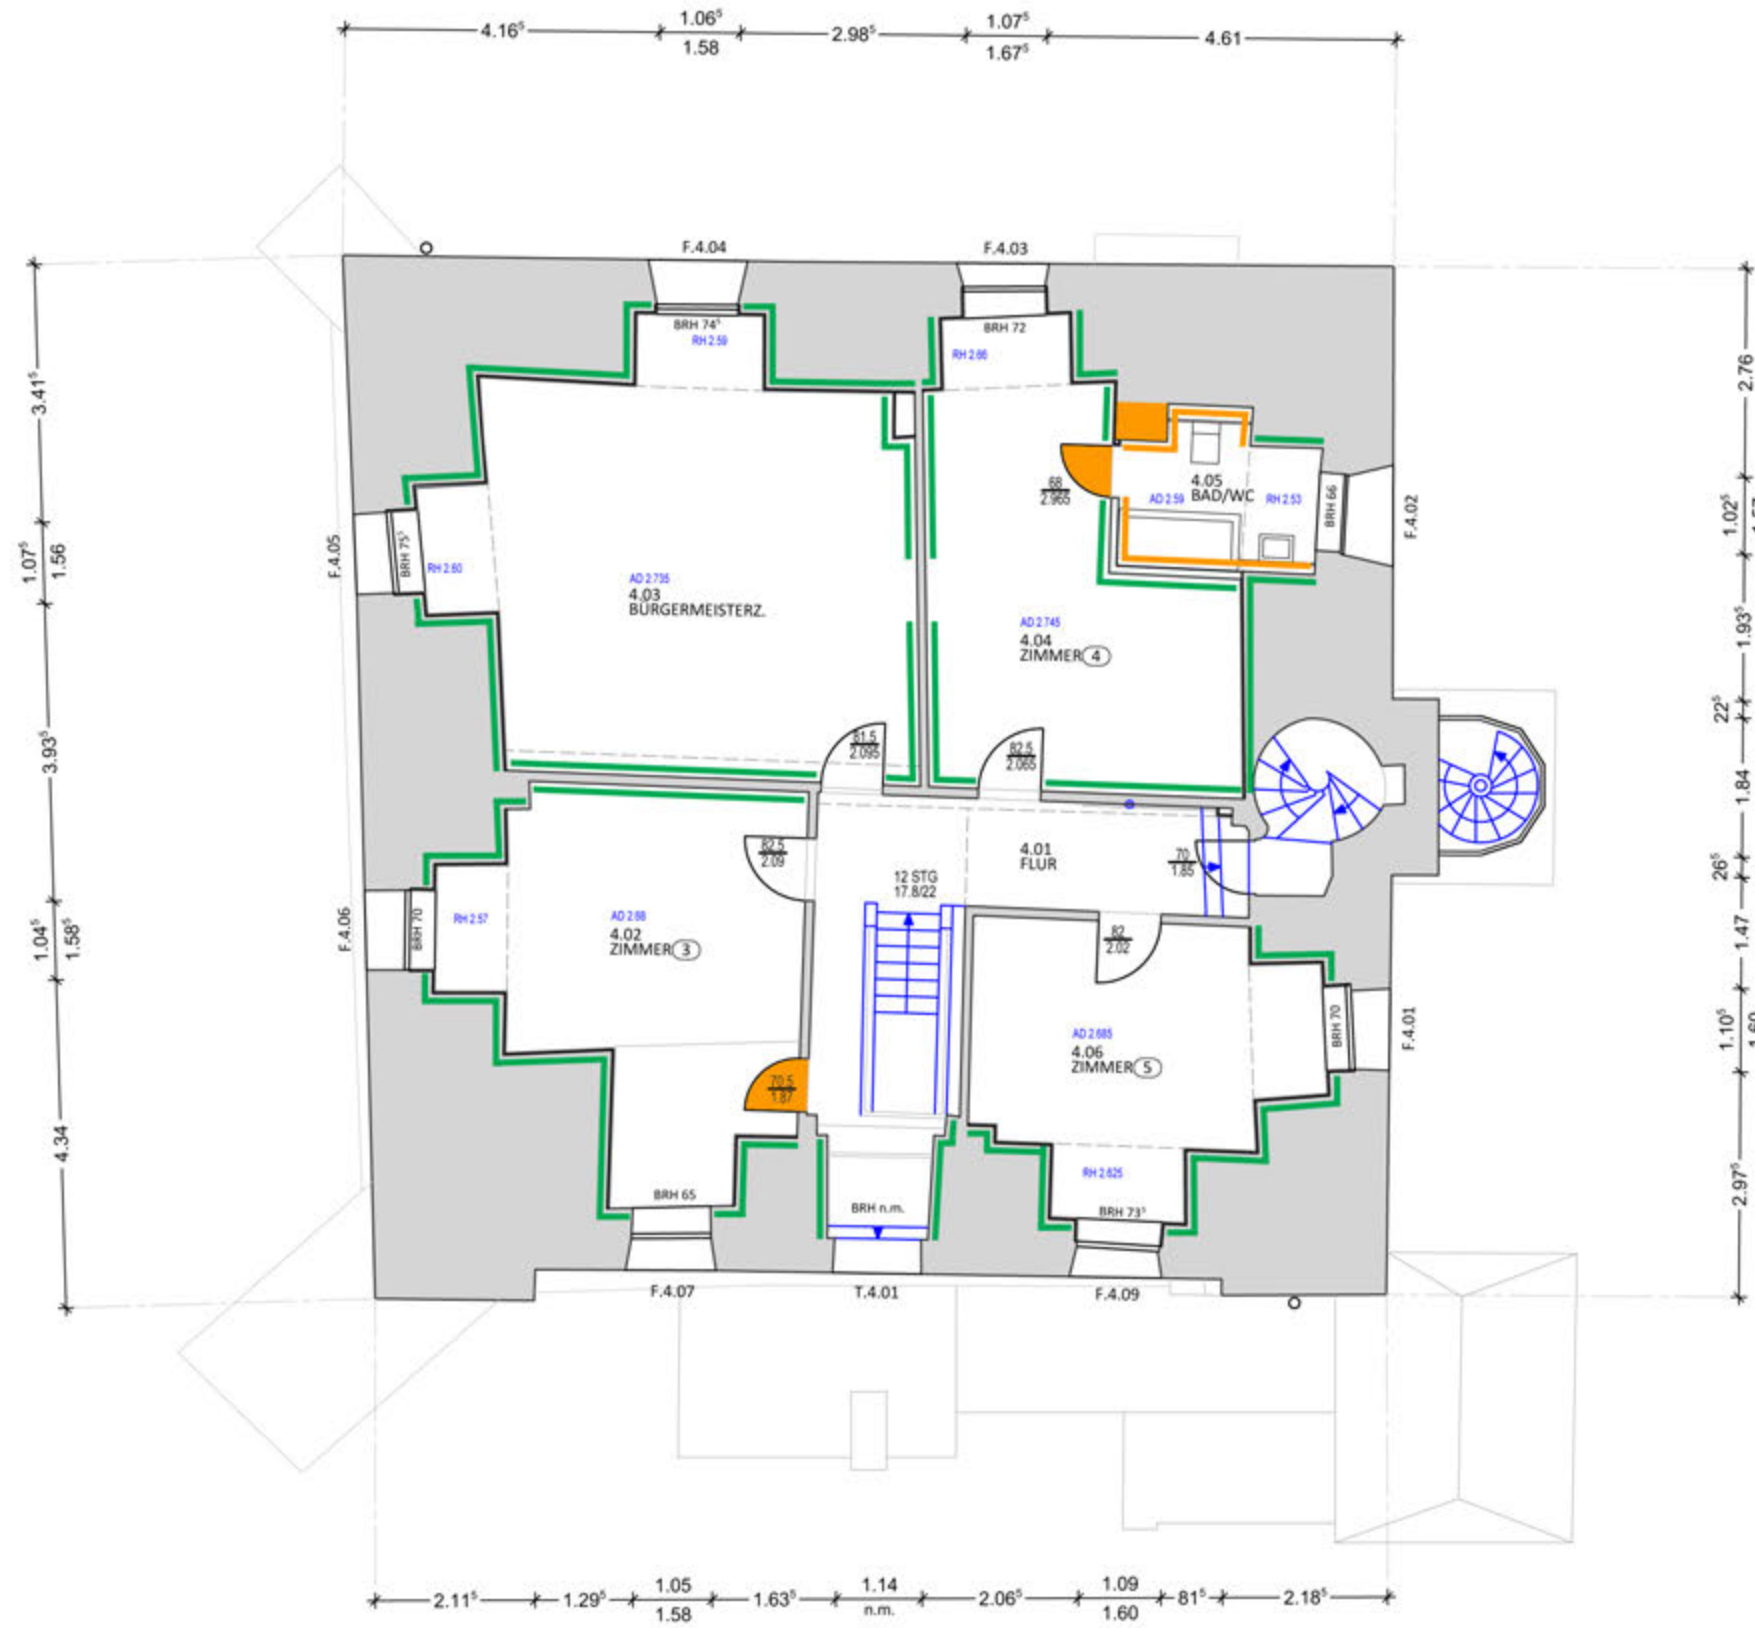
Ebene 4

Der größte Raum dieser Ebene ist die Bürgermeisterstube oben links, in der Süd-West-Ecke des Hauses (eingerichtet 1926 in expressionistischen Formen). Die übrigen drei Zimmer sind Gästezimmer der Pension. In dieser Ebene beginnt eine Mauertreppe innerhalb der Nordwand des Turmes (östlich).

Die Zimmertüren dieser Ebene sind spätklassizistisch, um 1865/1870, die Innenausbauten und Einrichtungen eher um 1912 und um 1926 (bei den expressionistisch geformten Ausstattungen). Die übrigen Bauteile und Ausstattungen entsprechen den Vorstellungen des Heimatstil und bei der Einrichtung auch dem späten (strengen) Jugendstil.

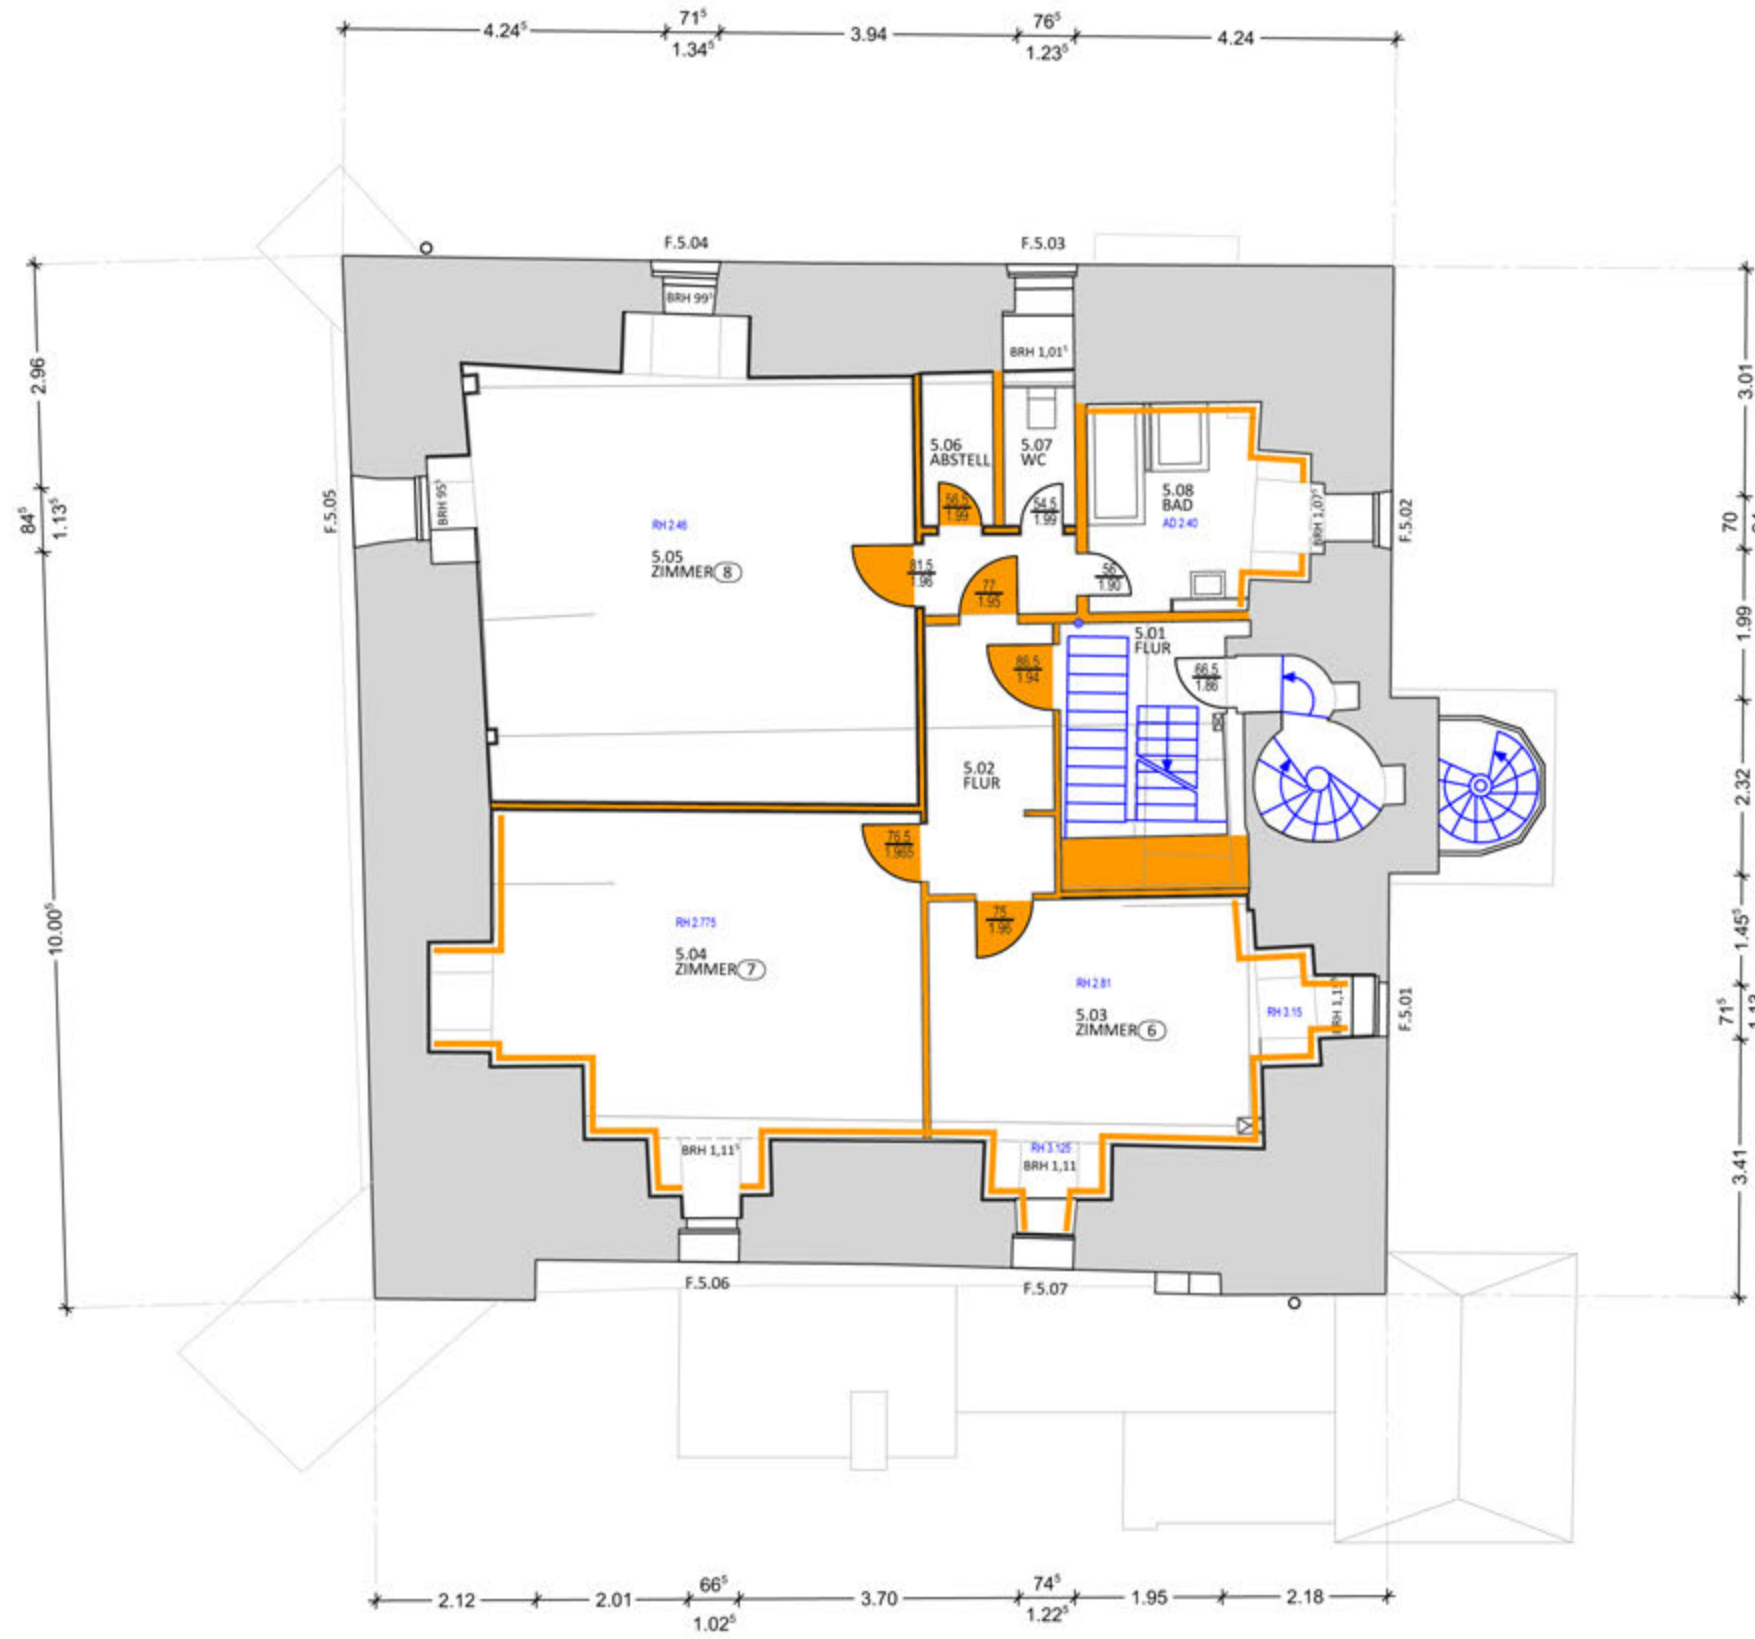
In der Ebene 5 befinden sich Wohnräume, die der Ausstattung und der Art der Abhängung der Decke zufolge wohl in mehreren Bauphasen zwischen ca. 1960 und 2004 entstanden sind und ausgestattet wurden.
