# Neuwerk LEUCHTTURM

## Spuren der Baugeschichte 1310 – 2020

Baumaßnahmen im Inneren  
in der ersten Hälfte des 20. Jahrhunderts  
Vor-Kartierung 01

Forschungsstand: 7. Dezember 2020  
Zwischenbericht

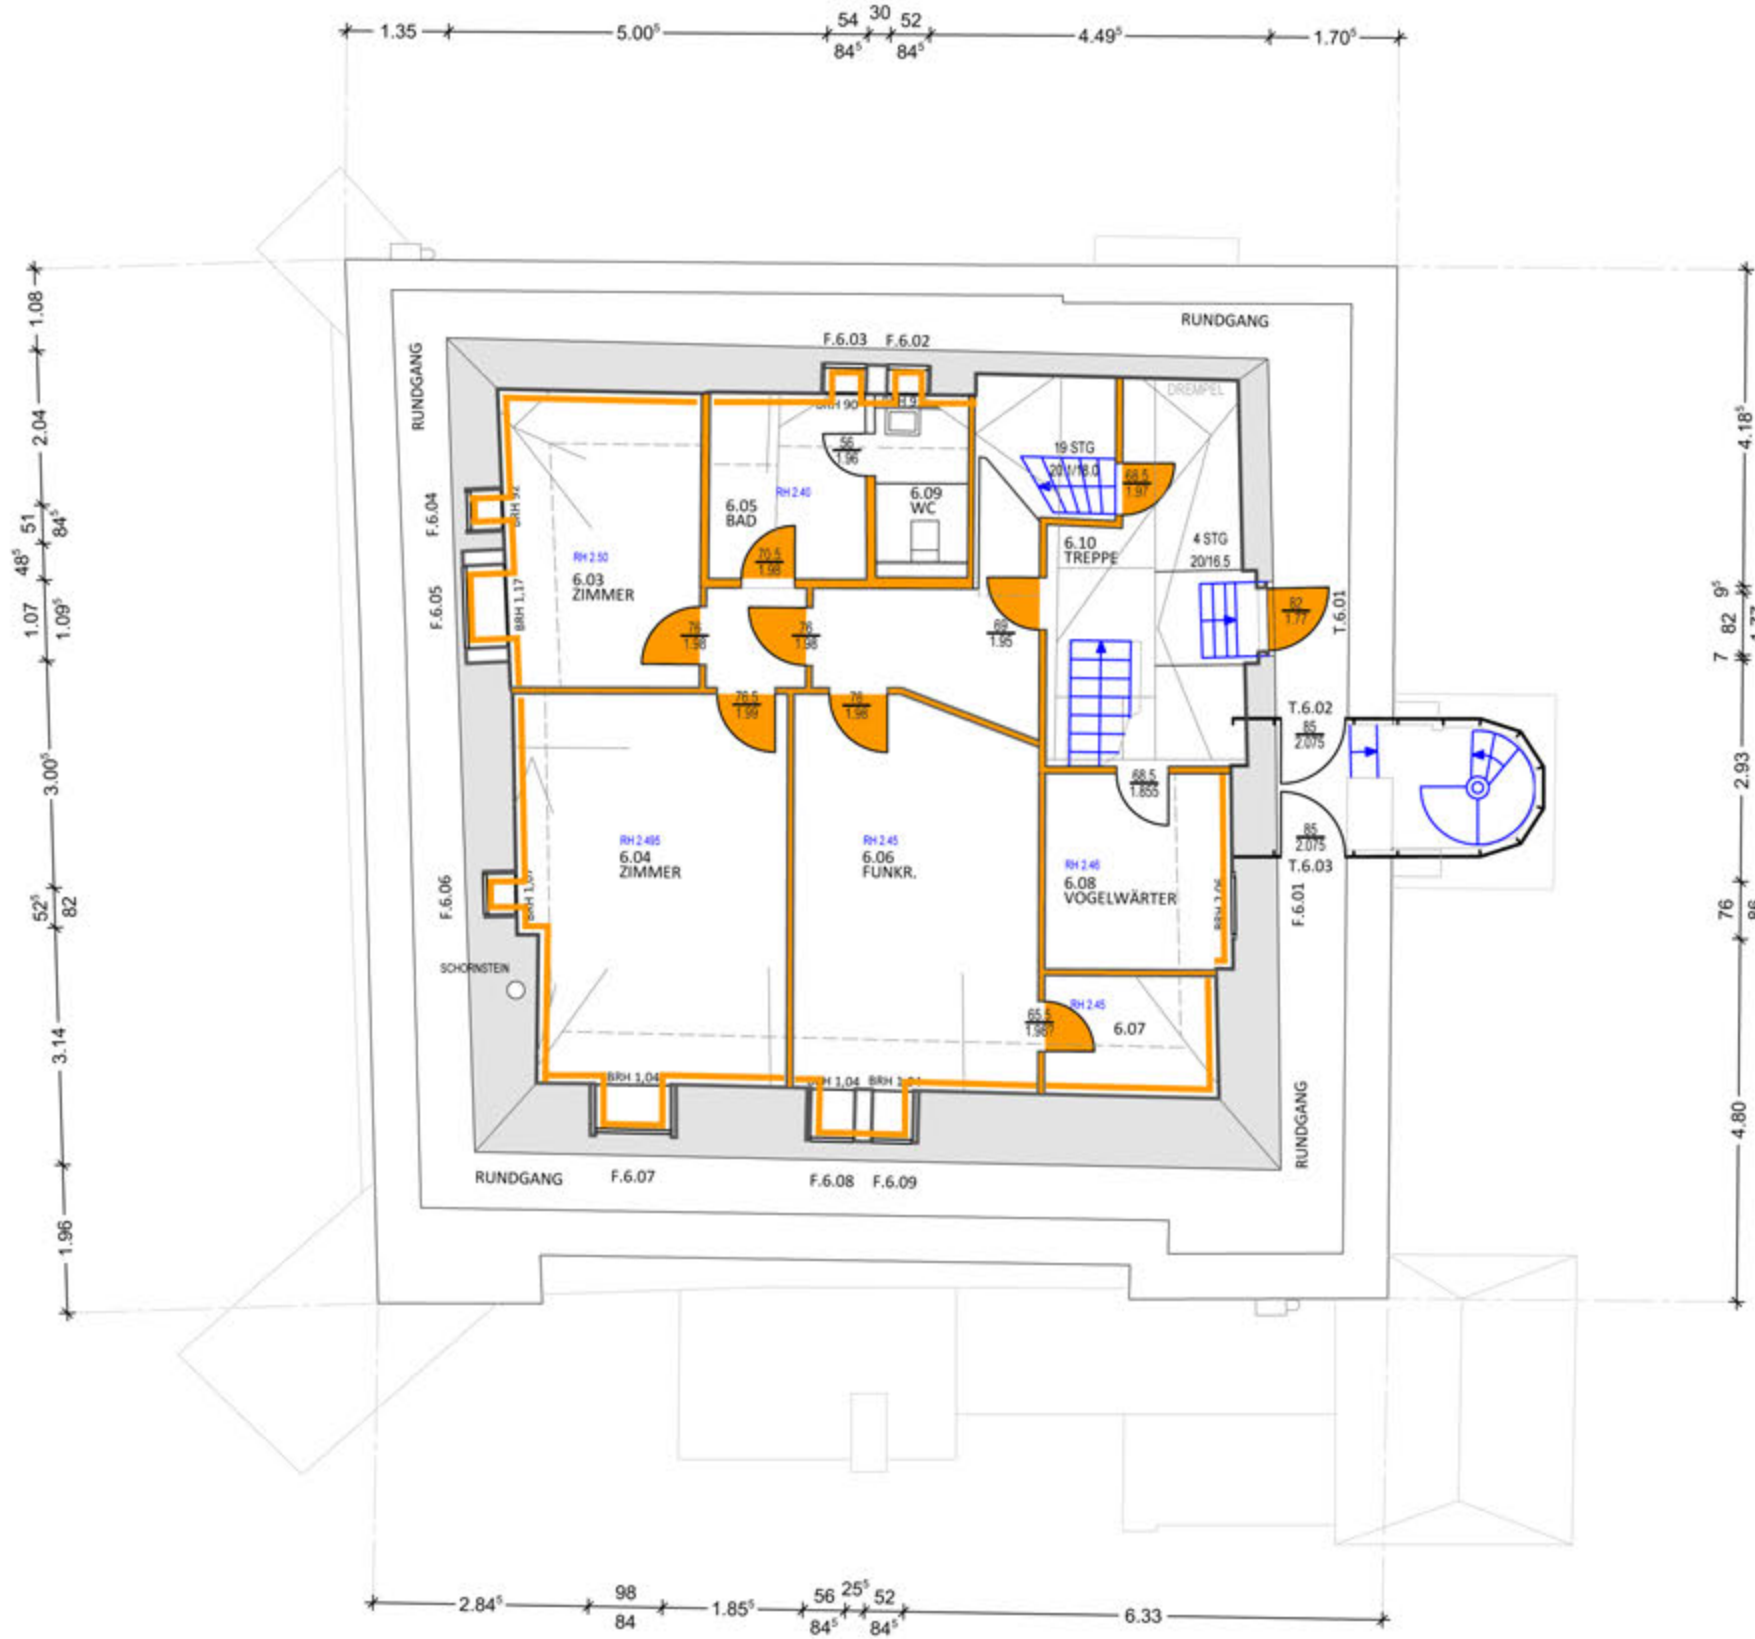
Ebene 6

Innenausbau 2. Hälfte 20. Jahrhundert.
