BV LTN - Leuchtturm Neuwerk
- **Ortsbesichtigung am 26.04.2022 und 27.04.2022**

Anlage A Exemplarische Fotodokumentation zu den im Rahmen der Ortsbesichtigung getroffenen Feststellungen

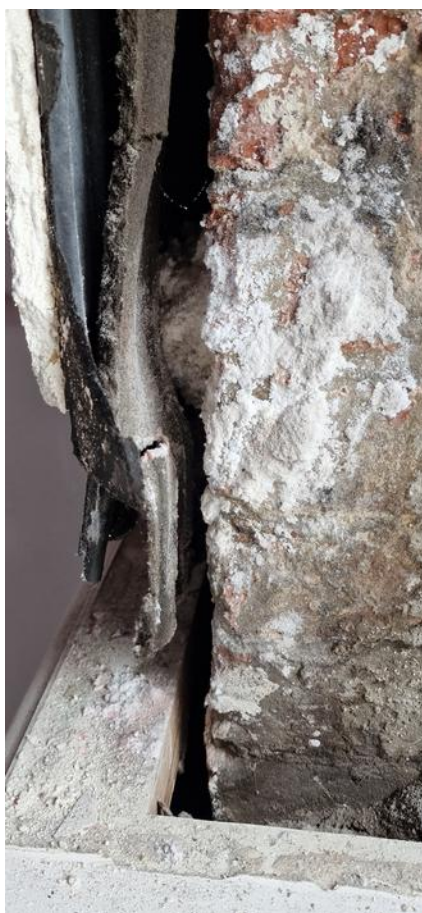
Ich habe festgestellt, dass in den Bereichen, in denen die Mauerwerksaußenwände raumseitig noch mit einer Lattung, ggf. Konterlattung, einer Bitumenwellpappe und Putz bekleidet sind, hinter den Bekleidungsflächen ausgeprägte Salzbildungen vorhanden sind. Beim Einblick in den Luftspalt hinter den noch vorhandenen Bekleidungen sind zum Teil ausgeprägte Salzablagerungen zu erkennen, wie exemplarisch dem Bild A-1 der Anlage A zu entnehmen ist.

Bedingt durch den festgestellten Zustand erscheint es mir als erforderlich, sämtliche raumseitigen Bekleidungsflächen zu entfernen, um das Schadensausmaß im Bereich der raumseitigen Oberflächen genauer erfassen und kartieren zu können. Hierbei sollten vorerst in einem ersten Schritt nur die raumseitigen Vorsatzschalen entfernt werden und Putzschichten und andere unmittelbar auf dem Mauerwerk aufgetragene Schichten belassen werden, um anhand der Schadensbilder, die ggf. kartiert werden sollten, Erkenntnisse über Schadensmechanismen und Schadensausmaß zu erlangen. In Abhängigkeit hiervon wäre das weitere Vorgehen, wie z. B. das Entfernen der Putzschichten und die Durchführung weiterer Baustoffuntersuchungen, festzulegen.

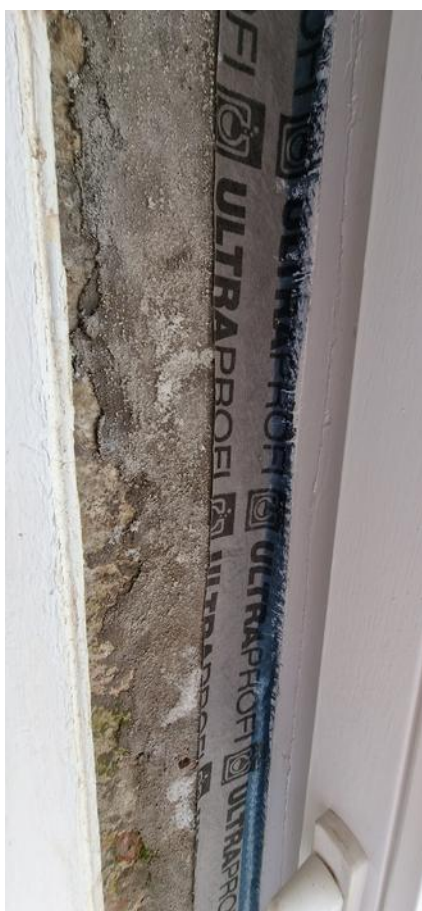
Bild A-2

Die Leibungsbereiche, bei denen zum Austausch der vorhandenen Fensterkonstruktionen die Bekleidungen entfernt wurden, zeigen auf den neuen zur Anordnung der Fensteranschlussdichtung angeordneten Schlämmputzflächen z. T. ausgeprägte Salzausblühungen (vgl. Bilder A-2 und A-3; Anlage A). Ferner konnten zumindest in der Ebene 2 auch Spaltenbildungen im Mauerwerk festgestellt werden, die sich nicht ohne Weiteres wohl in der BekleidungsEbene dargestellt haben (vgl. Bilder A-4 und A-5; Anlage A).
