20. September 2023

1078/23

Holztechnisches Gutachten Leuchtturm Neuwerk Ergänzungen 2023 Holzschutzmittelbelastung

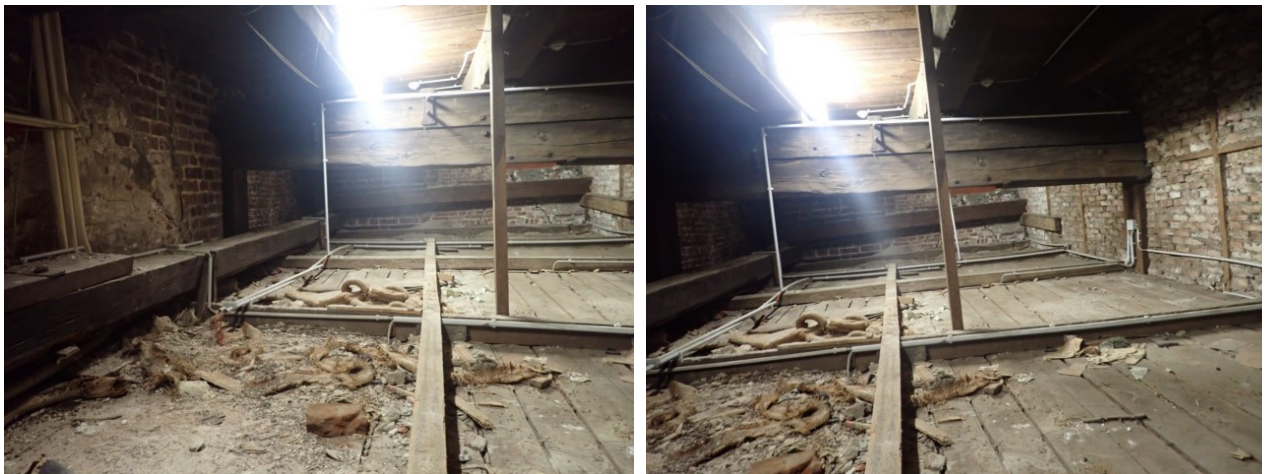
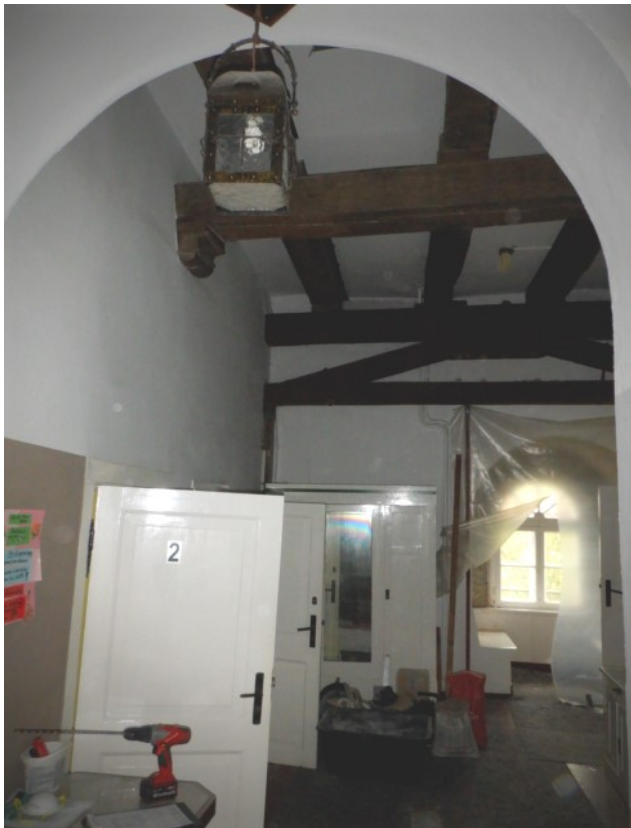
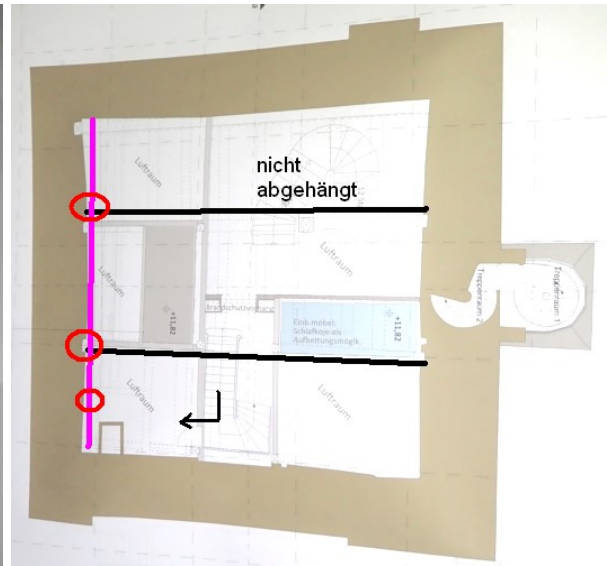
Die Ebene Z3 besteht aus zwei abgehängten Deckenbereichen mit einem Flur in der Ebene 3 (Bilder 1 bis 4). Bei Betreten wurde ein typischer Holzschutzmittel-Geruch wahrgenommen. Auffällig waren schwärzlich gestrichene Bauteile und scheinbar unbehandelte, hellere/bräunliche Bauteile. Insbesondere der nachträglich eingebaute und bereits verstärkte und wiederum gebrochene Zugbalken zeigte eine schwärzliche Färbung des älteren Balkens (Bilder 5 und 6).

Bilder 1 bis 4: Übersicht Ebene Z3

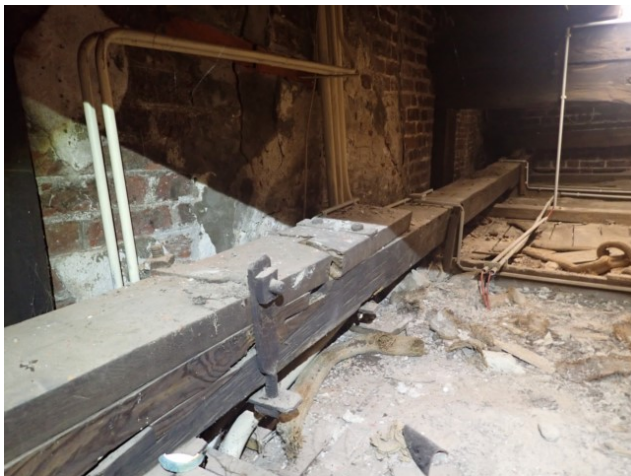
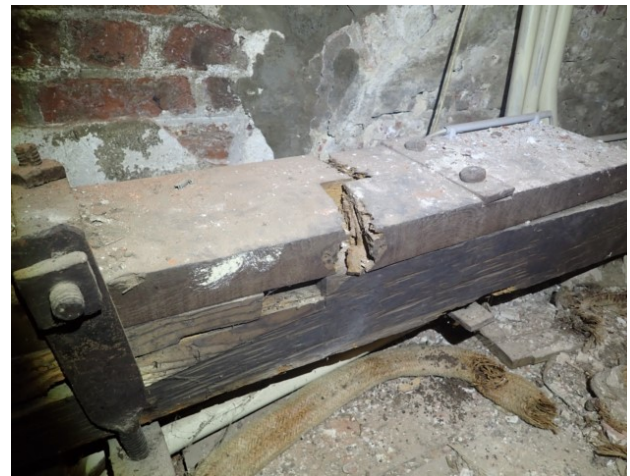
☞ Probe wurden daher an dem schwärzlichen Bauteilen und an unauffälligen Bauteilen genommen. Die Schwärzlichen waren behandelt.

Bilder 5 und 6: Der nachträglich eingebaute Zugbalken war verstärkt worden und ist wiederum gebrochen. Auffällig ist die schwärzliche Färbung des älteren Balkens.

Eine Sanierung der belasteten Bauteile ist notwendig.

Ständer und andere Bauteile, die im Raum stehen, können mit einem speziellen Lacksystem behandelt werden: Biophil, Imparat-Farbenwerke, Glinde. PCP wird dabei mit einem 2-Komponentensystem zunächst in sein schwer flüchtiges Na-Salz überführt und anschließend mit einem seidenmatten Lackanstrich abgedeckt.

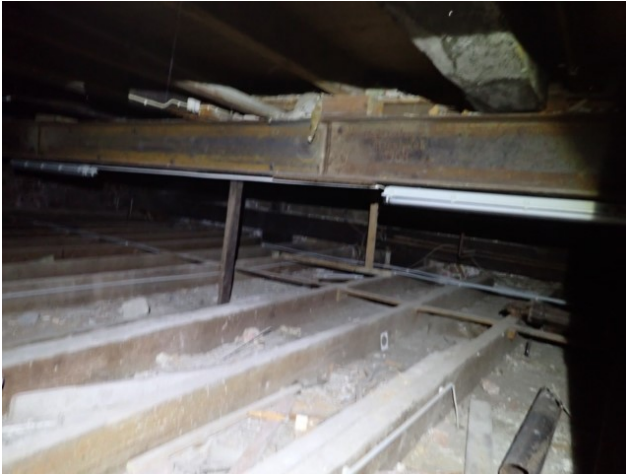
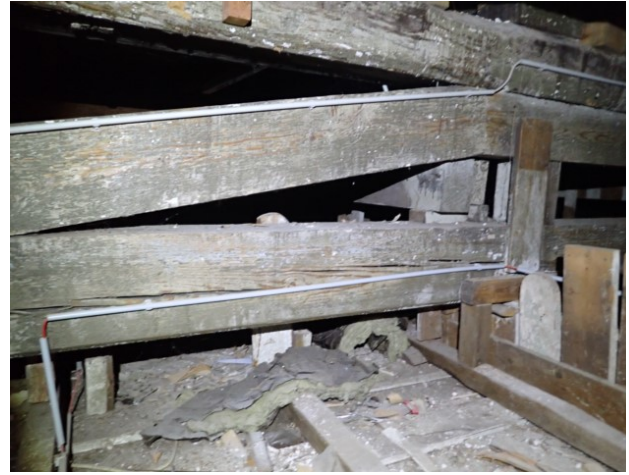
Ebene Z4 ist durch Stahlträger und Sprengwerke geprägt., wie im Gutachten von 2022 beschrieben.

Bilder 7 und 8: Übersicht: Stahlträger und Sprengwerke (Nadelholz) bilden das Deckentragwerk

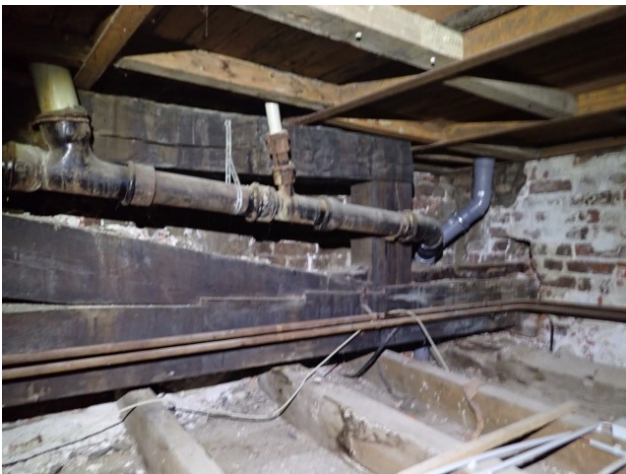
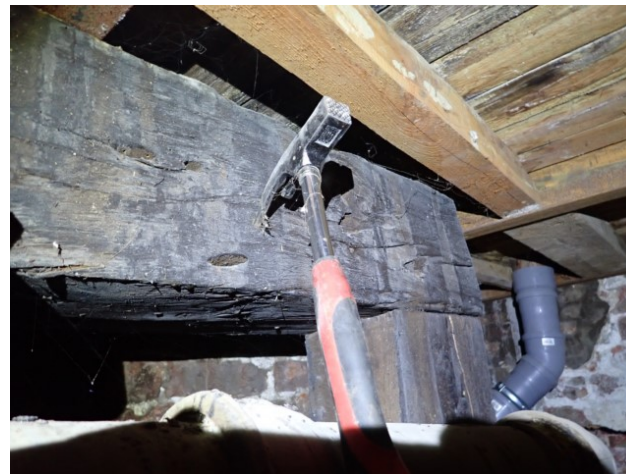
Auch hier war ein Träger (Sprengwerk) durch seinen schwärzlichen Anstrich auffällig (Bilder 9 und 10)

➔ Probe wurden daher an dem schwärzlichen Bauteil und an unauffälligen Bauteilen genommen. Die Schwärzlichen waren behandelt.

Bilder 9 und 10: Ein Sprengwerk fällt durch seinen schwärzlichen Anstrich auf.

| | Ort | Bauteil | PCP (mg/kg) | Chlornaphthalin |
|---|---|---|---|---|
| 4 (Z4-1) | Ebene Z4 | Balken, schwarz | 377 | 0,7 |

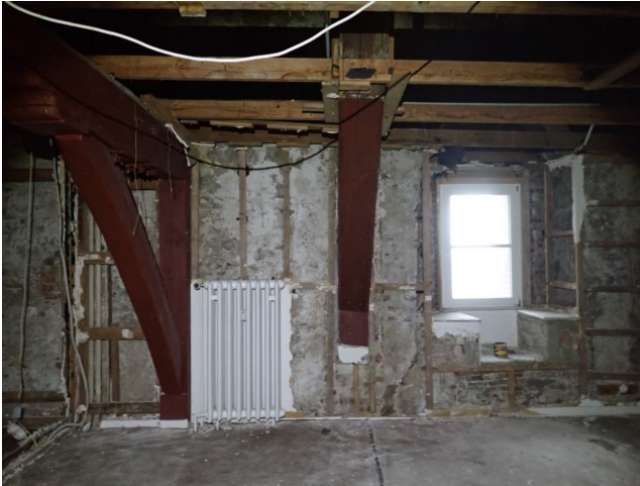
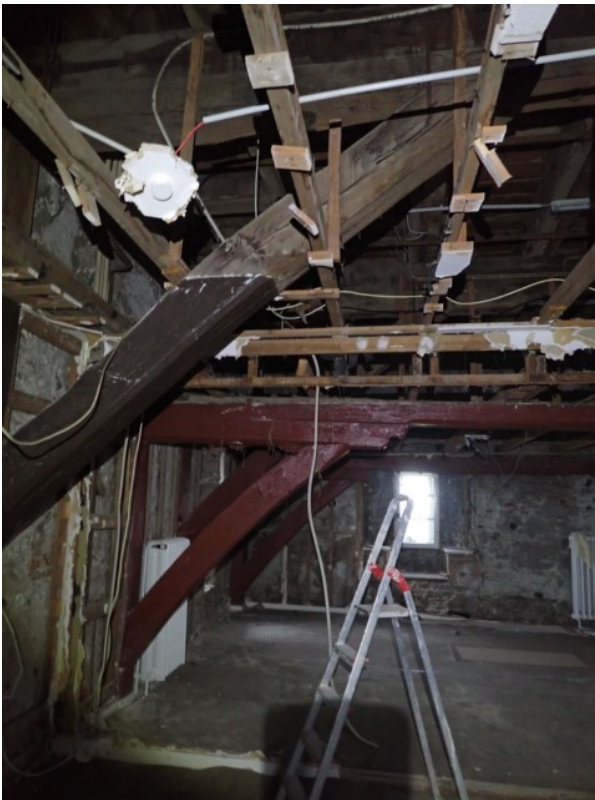
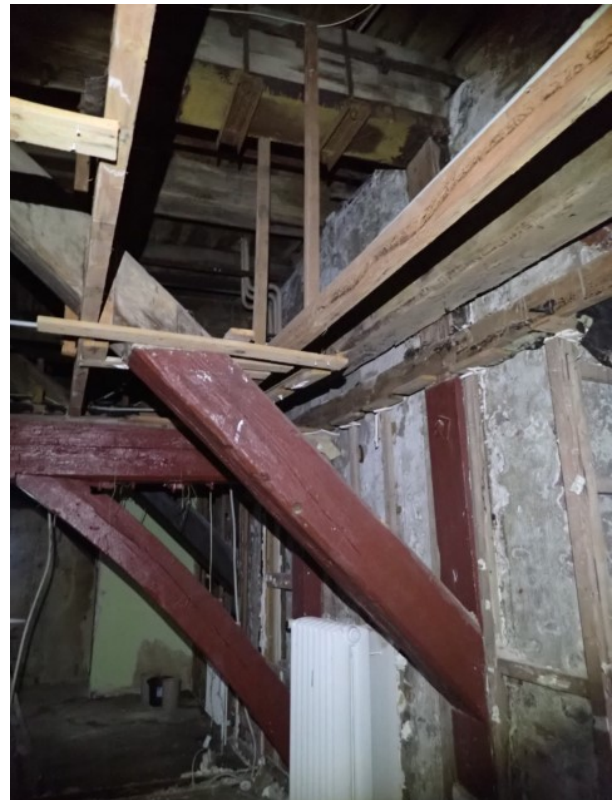
Die Zwischendecke war inzwischen abgebrochen worden. Wie im Gutachten von 2022 beschrieben, waren zwei Ebenen von Stützen/Trägern vorhanden (Bilder 11 bis 13), die auch farbliche Behandlungen in bräun und rötlich aufwiesen.

Auffällig waren Bohrlochtränkungen an verschiedenen Bauteilen (siehe 2022), die jedoch keine Systematik erkennen ließen.

➡ Wie bereits 2022, wurde keine kritische Belastung gefunden.

Bilder 11 bis 13: übersicht. Stützen sind in zwei Ebenen angeordnet

Vorsicht sollte jedoch bei der direkten Bearbeitung behandelter Bauteile durch Sägen/Schleifen beachtet werden: Verwendung von Staubmasken (P2), Hautkontakt vermeiden, Absaugung der Stäube.
