Unser Zeichen  
**18641-UB-01**  
Bitte stets angeben!

**Betreff: BV Leuchtturm Neuwerk, 27499 Hamburg-Neuwerk**

## Untersuchungsbericht

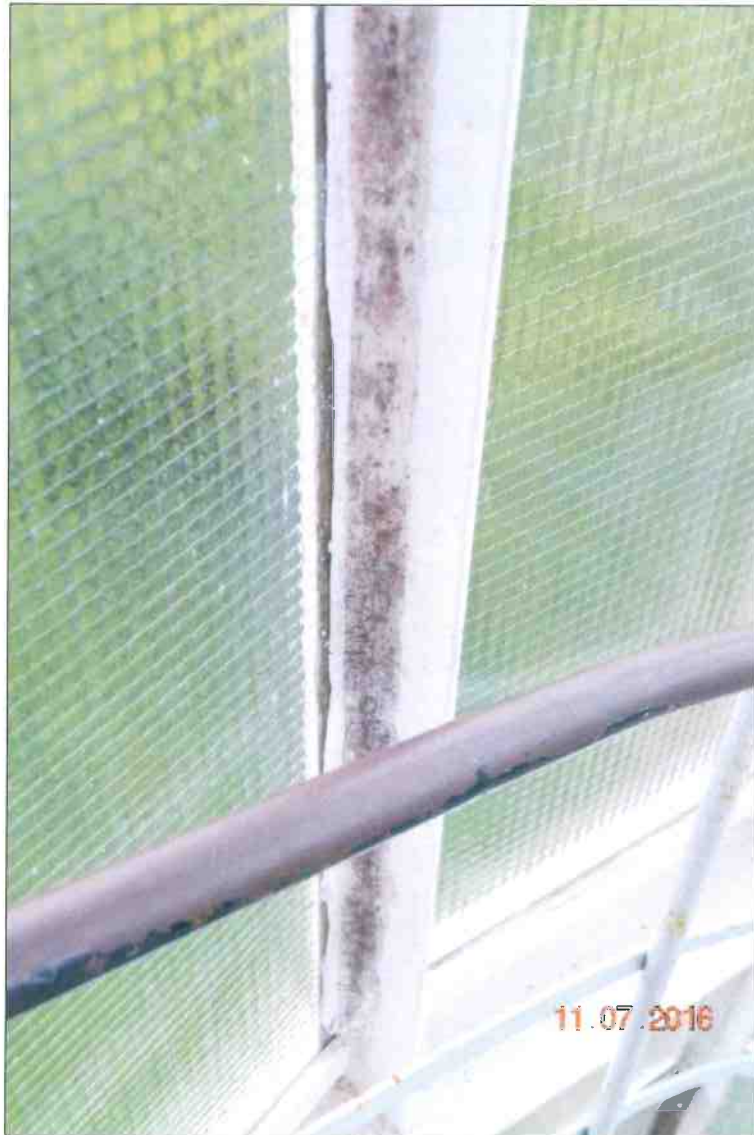
**18641-UB-01, Foto Nr. 02**

- (3) Die Treppe ist aus einer Stahlkonstruktion erstellt worden, die eine Mittelspindel aufweist. Angrenzend der äußeren Rundung der Treppe wurde eine Drahtglaskonstruktion in Stahlrahmen erkannt, siehe **Foto Nr. 1**. Auf der verfugten Querschnittsoberfläche sind deutlich erkennbare Schimmelpilzansätze vorhanden, hier wurde die Materialprobe **P 1** entnommen, siehe **Foto Nr. 2**.

- (50) Für den Bereich des Aufstieges zur Aussichtsplattform des Leuchtturms wurde an der vorhandenen Stahlkonstruktion mit der Drahtverglasung auf der dortigen Verfugung eine Schimmelpilzbildung erkannt, siehe beispielhaft **Foto Nr. 2**.

- (51) Die erkannte Schimmelpilzbildung ist auf einen vorhandenen Nährboden, der im Bereich der Fensterverfugung vorhanden ist, zurückzuführen. Die klimatischen Bedingungen werden aufgrund der erhöhten Raumluftfeuchtigkeit mit den Wechseltemperaturen erzeugt. Darüber hinaus sind die dort vorhandenen Staubablagerungen und Verunreinigungen als Nährboden der Schimmelpilzbildung mit einzustufen.

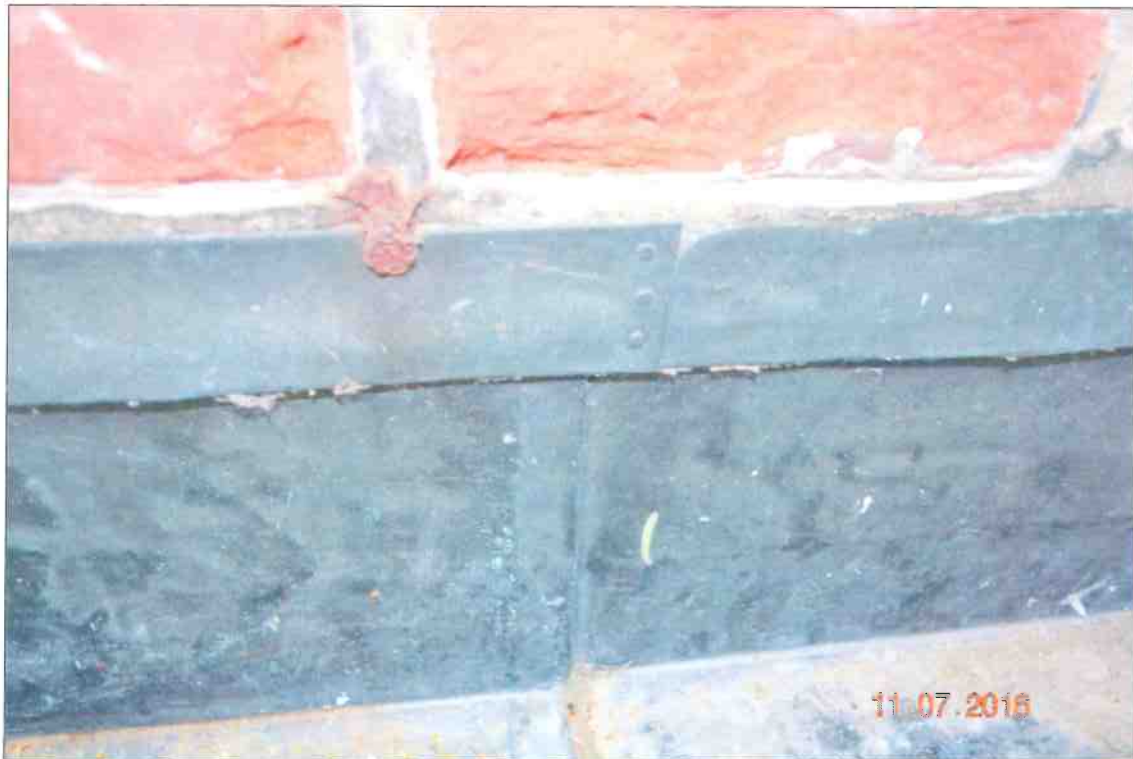
**18641-UB-01, Foto Nr. 05**

- (4) Für den Vorraum zum Umgang konnte festgestellt werden, dass hier eine Mauerwerksbrüstung ausgeführt wurde. Die Mauerwerksbrüstung ist bereichsweise durch Ausbrüche und Fehlstellen beeinträchtigt, siehe im Detail **Fotos Nr. 3** und **Nr. 4**. Darüber hinaus ist die gesamte Umgangsfläche mit einem Blechbelag abgedichtet worden. Das Blech ist in Stehfalztechnik mit liegendem Umschlag ausgeführt, siehe **Foto Nr. 5**.

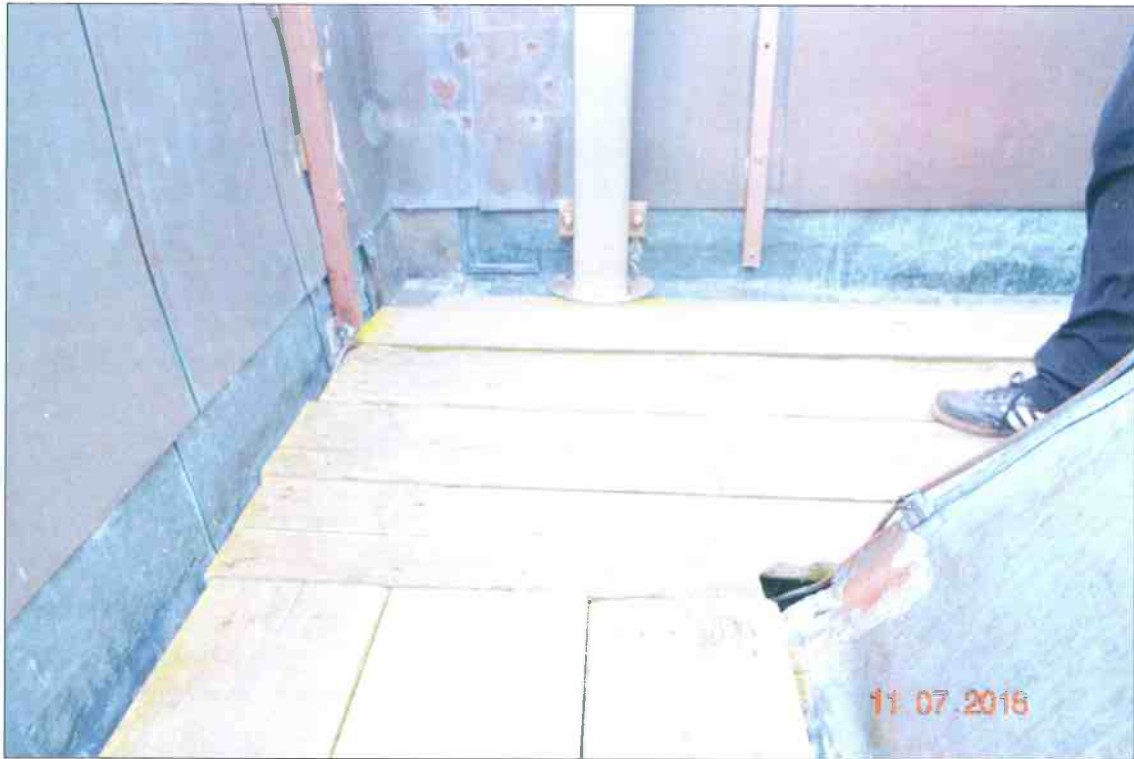
**18641-UB-01, Foto Nr. 06**

- (5) Das **Foto Nr. 6** zeigt beispielhaft die Aussichtsplattform mit dem begehbaren Holzbelag sowie die seitlich angrenzende Kupferblechbekleidung des Brüstungsmauerwerks sowie die aufgehende Pyramidendachfläche, die ebenfalls mit Kupfer belegt ist.

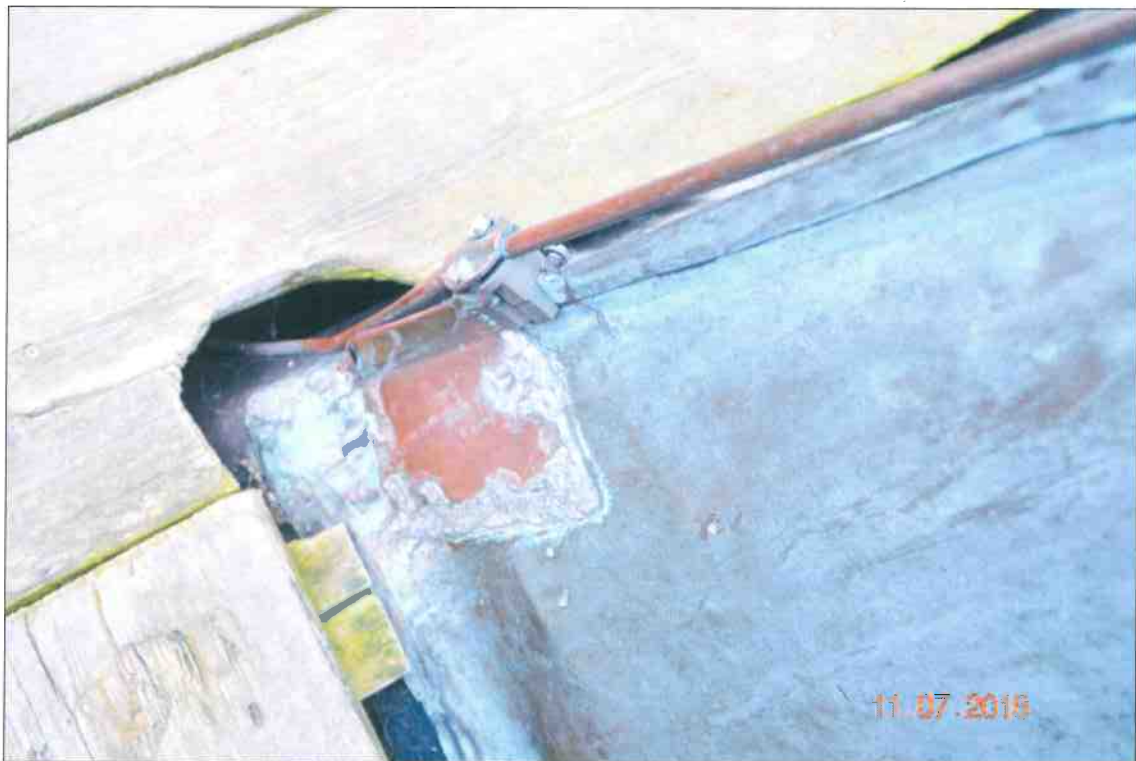
**18641-UB-01, Foto Nr. 07**

- (6) Das **Foto Nr. 7** zeigt, dass in verschiedenen Bereichen Kupferblech in Weichlotverbindung angeschlossen worden ist. Das **Foto Nr. 8** zeigt, dass im Anschluss der verschiedenen Stehfalzüberlappungsbereiche eine elastische Fuge ausgeführt worden ist um mit an Sicherheit grenzender Wahrscheinlichkeit die Regensicherheit herzustellen.

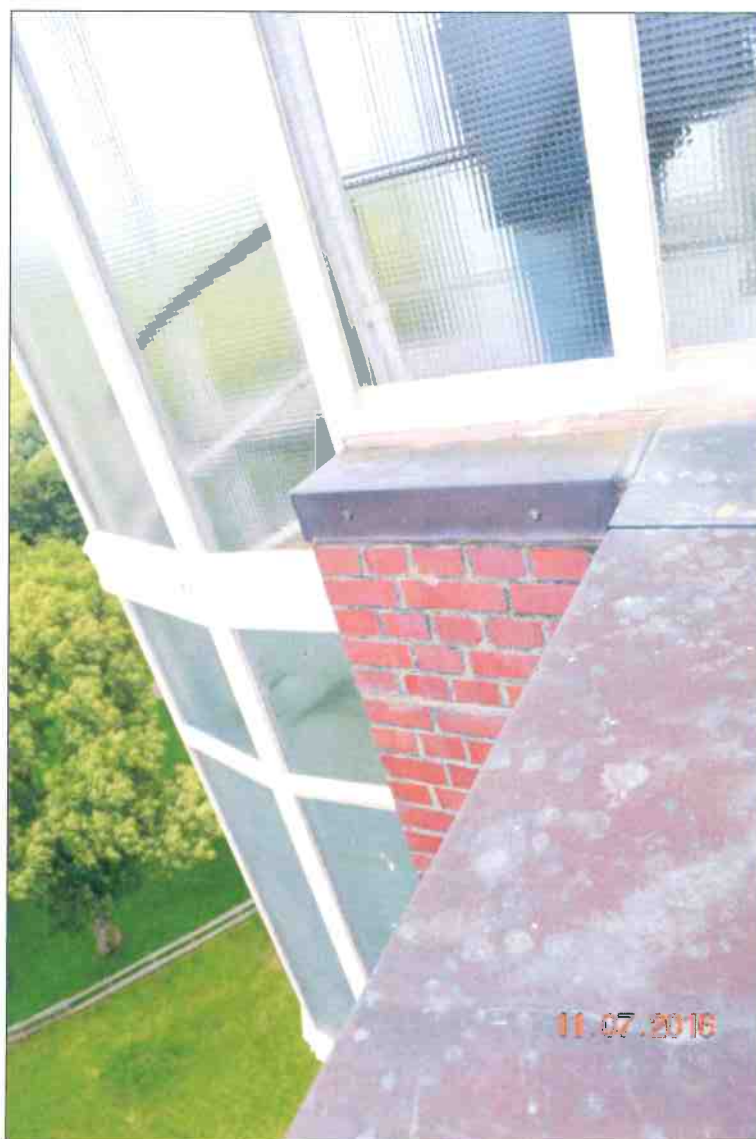
**18641-UB-01, Foto Nr. 09**

- (7) **Foto Nr. 9** zeigt die Kupferabdeckung der Maurerleistung mit Anschluss zum Treppenhaus.
- (8) Für den Innenbereich des Pyramidendaches konnte festgestellt werden, dass eine Holzkonstruktion vorliegt. In verschiedenen Bereichen der Holzkonstruktion sind feuchtigkeitsbedingte Verfärbungen erkennbar. Es konnte ein muffiger Geruch im Bereich der Zugänglichkeiten der Treppenräumlichkeiten festgestellt werden, siehe **Fotos Nr. 10** und **Nr. 11**.

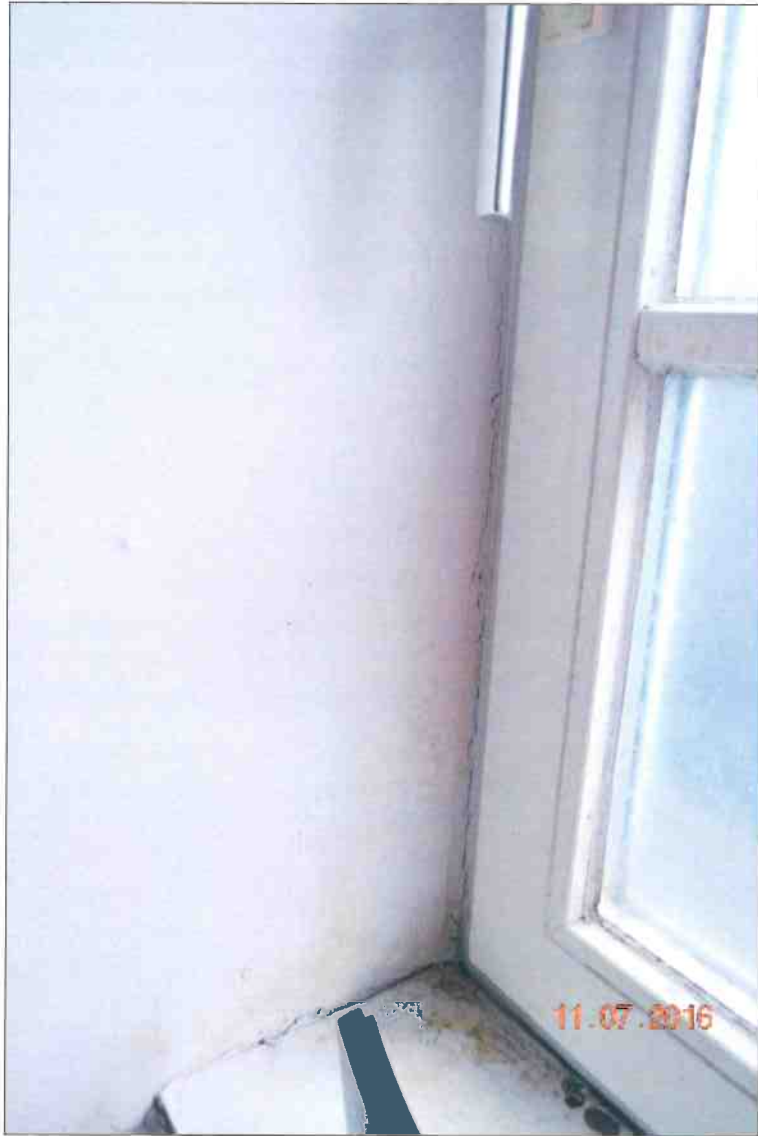
**18641-UB-01, Foto Nr. 13**

- (10) Für das nordwestliche Zimmer im Bereich der Wohnung zu einem befindlichen Gratsparren hat die durchgeführte Inaugenscheinnahme ergeben, dass der Holzbalken an der Unterseite eine deutliche Hellverfärbung aufweist. Im seitlichen Anschlussbereich sowie angrenzend zur befindlichen Fläche ist der Holzbalken deutlich feuchtigkeitsführend, siehe **Foto Nr. 12**. Das Abklopfen der verschiedenen Randflächen hat einen dumpfen Klang ergeben. Augenscheinlich konnte im Bereich einer Rissuferflanke festgestellt werden, dass hier mit an Sicherheit grenzender Wahrscheinlichkeit eine Gipskartonplatte montiert worden ist.
- (11) Im Bereich der Fensterlaibungsflächen sind deutlich erkennbare Auftrocknungsränder vorhanden, siehe beispielhaft **Fotos Nr. 13** und **Nr. 14**.

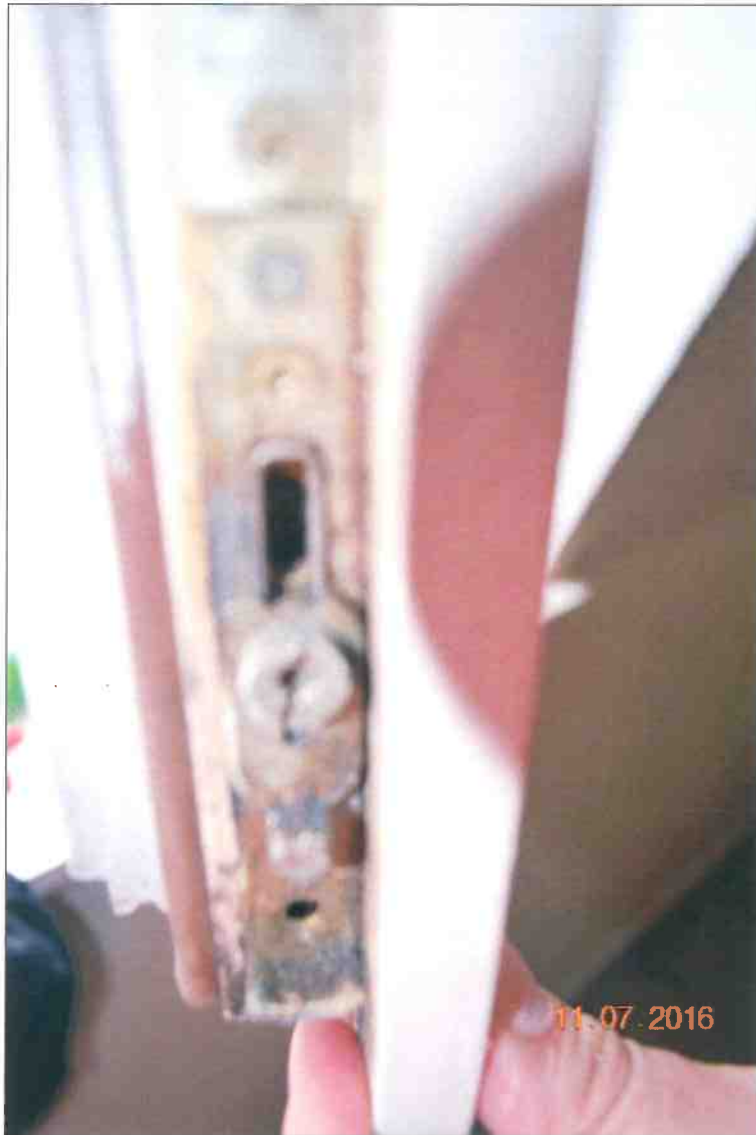
**18641-UB-01, Foto Nr. 15**

- (12) Nach Angabe wurde die Heizung in den Wintermonaten Oktober bis März nicht betrieben, sodass ein temperieren der Räumlichkeiten nicht möglich war.
- (13) Das **Foto Nr. 15** zeigt beispielhaft, dass die Fenster über eine einstufige Dichtung verfügen. Das **Foto Nr. 16** zeigt die Schimmelpilzspuren im Bereich der Fensterdichtung.

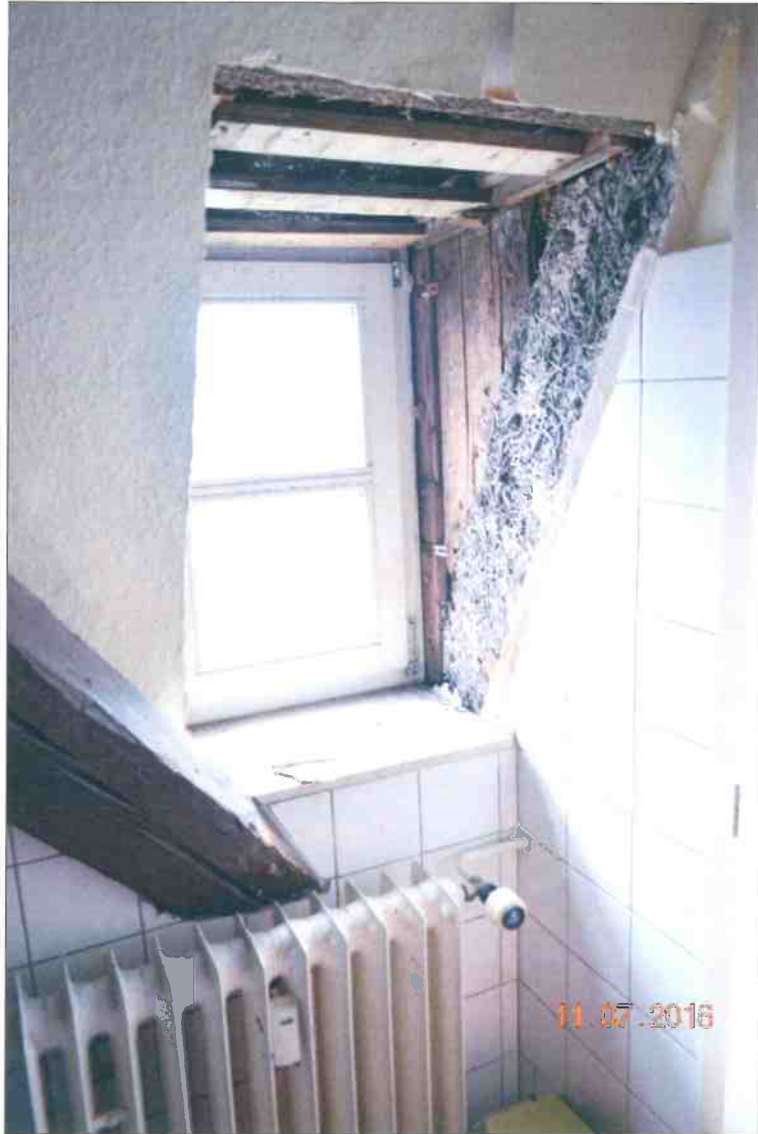
**18641-UB-01, Foto Nr. 17**

- (14) Das **Foto Nr. 17** zeigt, dass eine seitliche Fensterlaibungsbekleidung vollständig demontiert wurde. Es wurden Restfragmente der Laibungsbekleidung vorgelegt. Hierbei handelt es sich um Weichfaserplatten, Gipskartonplatten sowie Gipsespachtel. Als Untergrund wurde eine Heraklithplatte vorgefunden. Aus dem Bereich der Hartfaserplatte aus dem Fensterlaibungsbereich wurde die Materialprobe **P 2** entnommen. Auf der Fensterrahmenoberfläche sind deutlich erkennbare Spakfleckenbildungen, siehe im Detail **Foto Nr. 18**. Die seitlichen Krallenanker vom Einbau der Fensterkonstruktion zeigen deutliche Korrosionsbeeinträchtigungen, siehe **Foto Nr. 19**.

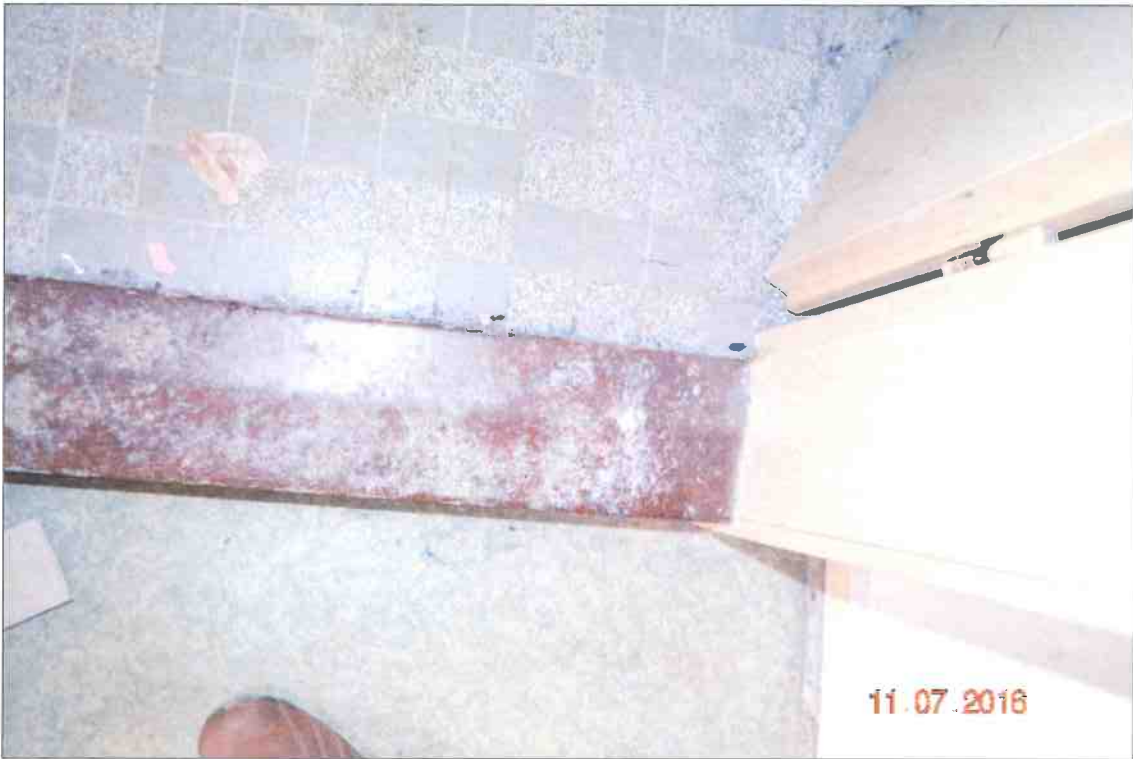
**18641-UB-01, Foto Nr. 21**

- (18) Das **Foto Nr. 21** zeigt die Schimmelpilzbeeinträchtigungen auf der Holzschwelle zwischen den einzelnen Türen.

- (60) In der Wohnung der Dorfschänke ist nach Angabe die Heizung in den Wintermonaten Oktober bis März nicht in Betrieb, sodass die Räumlichkeiten unzureichend temperiert sind. Darüber hinaus ist es aufgrund von über das Maß hinaus vorhandene hausüblichen Verunreinigungen in Teilbereichen zu einem Schimmelpilzwachstum gekommen, wie z.B. auf der Türschwelle, siehe **Foto Nr. 21**.

- (61) Die schimmelpilzbelasteten Flächen sind entsprechend der Schimmelpilzrichtlinie vollständig fachgerecht zu sanieren. Poröse Materialien, in die die Schimmelpilzsporen eingewachsen sind, sind zu entsorgen und zu ersetzen.

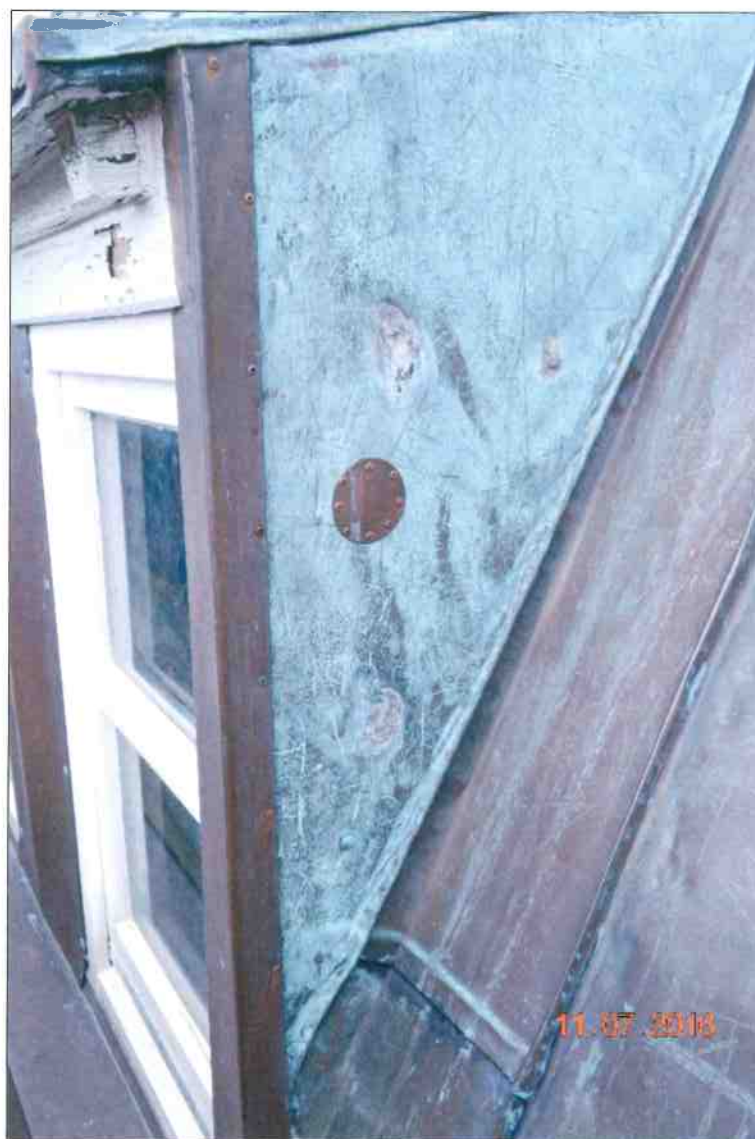
**18641-UB-01, Foto Nr. 22**

- (19) Das **Foto Nr. 22** zeigt die Erkerkonstruktionen mit der Kupferblecheinfassung. Darüber hinaus zeigt **Foto Nr. 23**, dass in verschiedenen Bereichen Kupferblechteilstücke ersetzt worden sind. Hierzu erfolgte ein oberseitiger Auftrag eines Kupferbleches. Zur Befestigung wurden Hohnieten verwendet.
- (20) Im vorderen Anschlagbereich zum Fenster befinden sich deutlich erkennbare Holzkonstruktionen, die durch Feuchtigkeitseinwirkungen bereits Farbabblätterungen aufweisen. Die durchgeführte Prüfung der freiliegenden Holzkonstruktion mittels einer Messerspitze hat eine deutliche Feuchtigkeitsanreicherung ergeben, sodass das Holz in Teilbereichen keine ausreichende Festigkeit mehr aufweist.

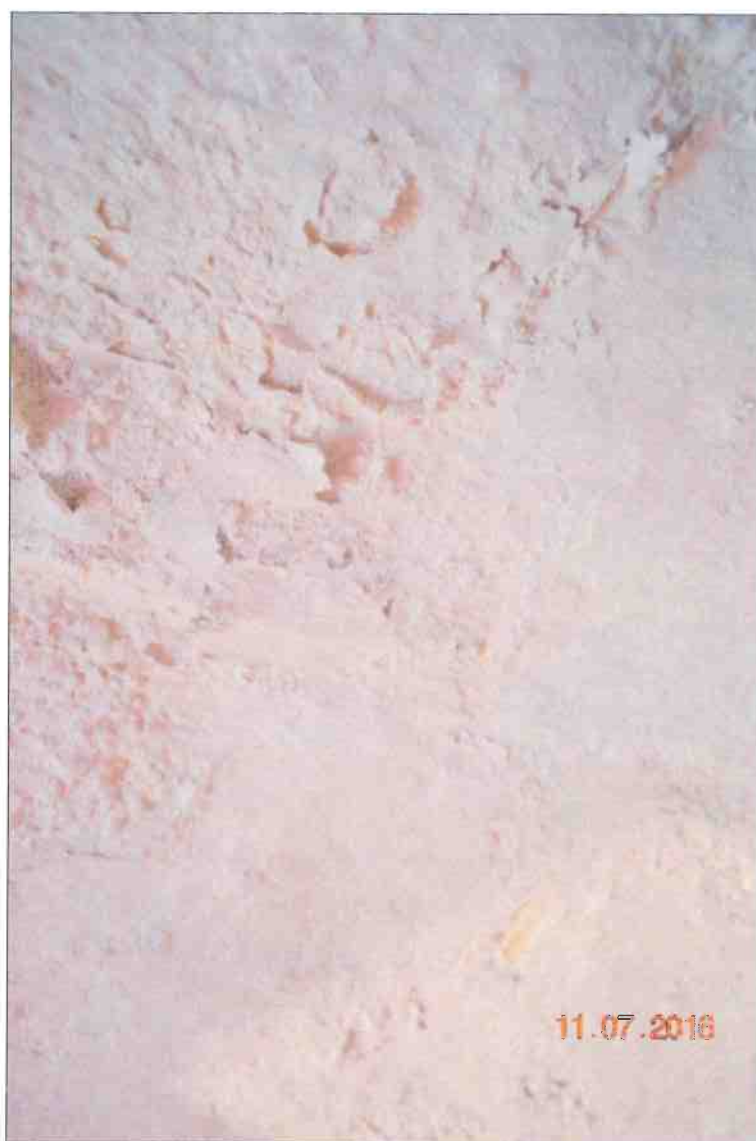
**18641-UB-01, Foto Nr. 24**

- (21) Die feuchtigkeitsbedingten Farbabblätterungen und Ausblühungen im massiven Turmtreppenhaus sind beispielhaft auf **Foto Nr. 24** abgelichtet. Es konnte hierzu festgestellt werden, dass durchgeführte orientierende Feuchtigkeitsmessungen mit der Hydromette Compact B 95 Digits ergeben haben, siehe **Fotos Nr. 25** und **Nr. 26**. Aus der Wand wurde die **Probe 4** entnommen.
- (22) Die **Fotos Nr. 27** und **Nr. 28** zeigen weitere feuchtigkeitsbedingte Schimmelpilzbildungen im Bereich des massiven Treppenhauses zum Turmaufgang in einer Höhe von ca. 6 m über Terrain.

- (63) Die durchgeführte Begehung des massiven Treppenhauses hat erhebliche feuchtigkeitsbedingte Farbabblätterungen und Ausblühungen am Mauerwerk ergeben, siehe beispielhaft **Foto Nr. 24**. Durchgeführte orientierende Feuchtigkeitsmessungen mit der Compact Hydromette B haben eine deutlich erhöhte Baustofffeuchtigkeit von 95 Digits ergeben. Die Umrechnung der dem Gerät beigefügter Umrechnungstabelle hat die erhebliche Baustofffeuchtigkeit an den massiven Wandbauteilen bestätigt, so dass durch den Unterzeichner empfohlen wird, aus massiven Wandbauteilen Trockenbohrkerne zur Bestimmung der Feuchtigkeit und eine Salzanalyse durchführen zu lassen, um dann eine entsprechende fachgerechte Sanierung der in Teilbereichen erheblich feuchtigkeitsbelasteten Wandquerschnitte zu erarbeiten.

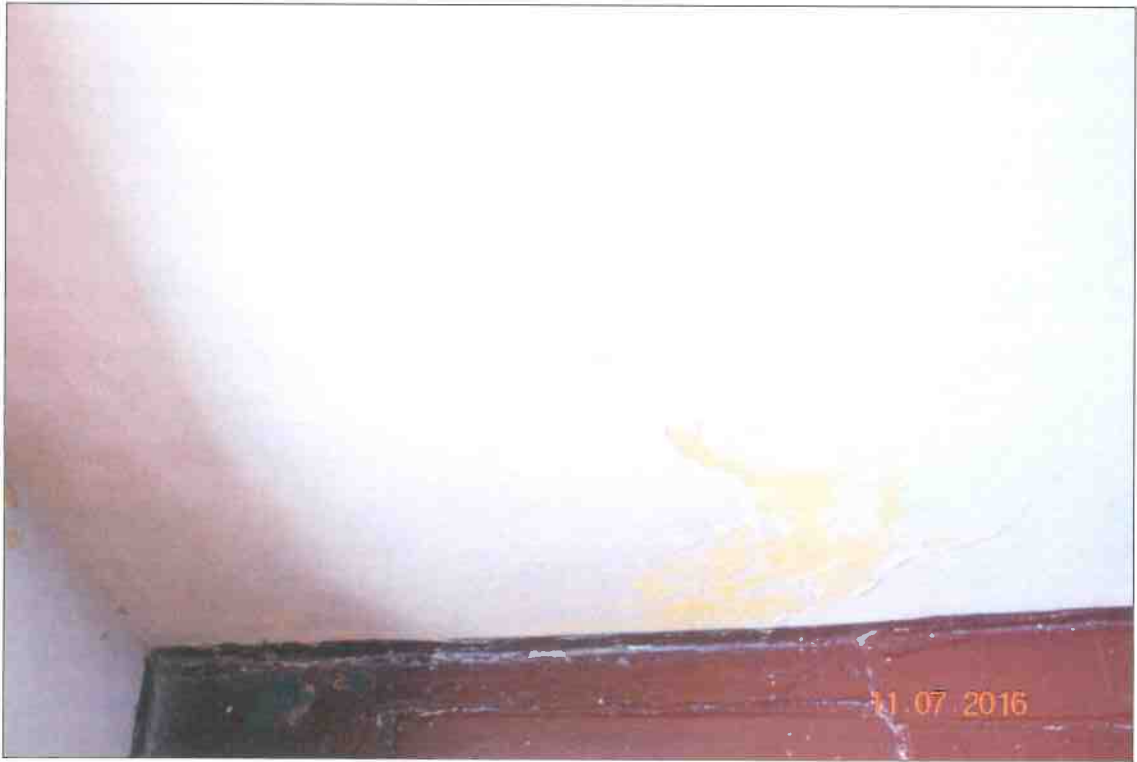
**18641-UB-01, Foto Nr. 29**

- (23) Der Tonnenerker ist übersichtlich abgelichtet auf den **Fotos Nr. 29** und **Nr. 30**. Aus diesem Bereich wurde die Materialprobe **P 5** entnommen.
- (24) Im Bereich der an der Tonnendachfläche vorhandenen Schimmelpilzbeeinträchtigungen konnte oberflächlich festgestellt werden, dass ein weißer Gipsputz aufgebracht worden ist, siehe **Foto Nr. 31**.

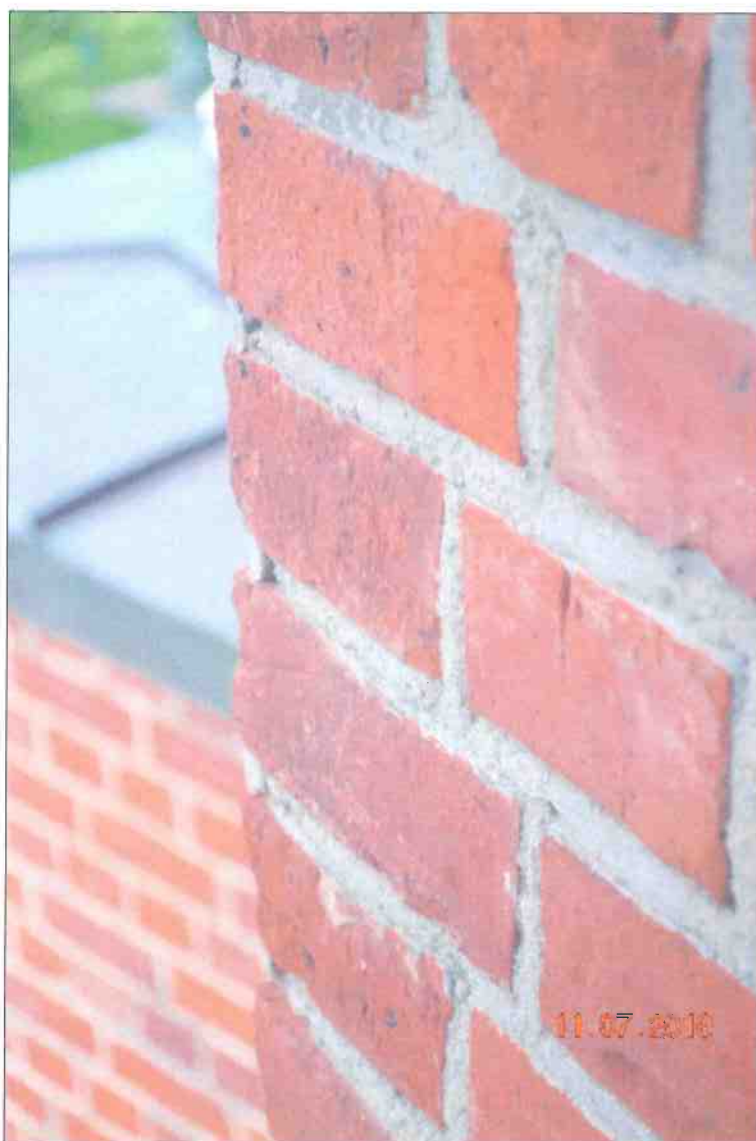
**18641-UB-01, Foto Nr. 32**

- (25) Für das Mauerwerk konnte grob abgeschätzt eine Stärke von ca. 45 cm festgestellt werden. Von der Außenseite zeigte die Blendsteinanordnung Rissbeeinträchtigungen sowie Fugenausbrüche, siehe **Foto Nr. 32**. Darüber hinaus waren die Klinkerrollschichten durch Fugenerosion und Moosansatzbildung beeinträchtigt.

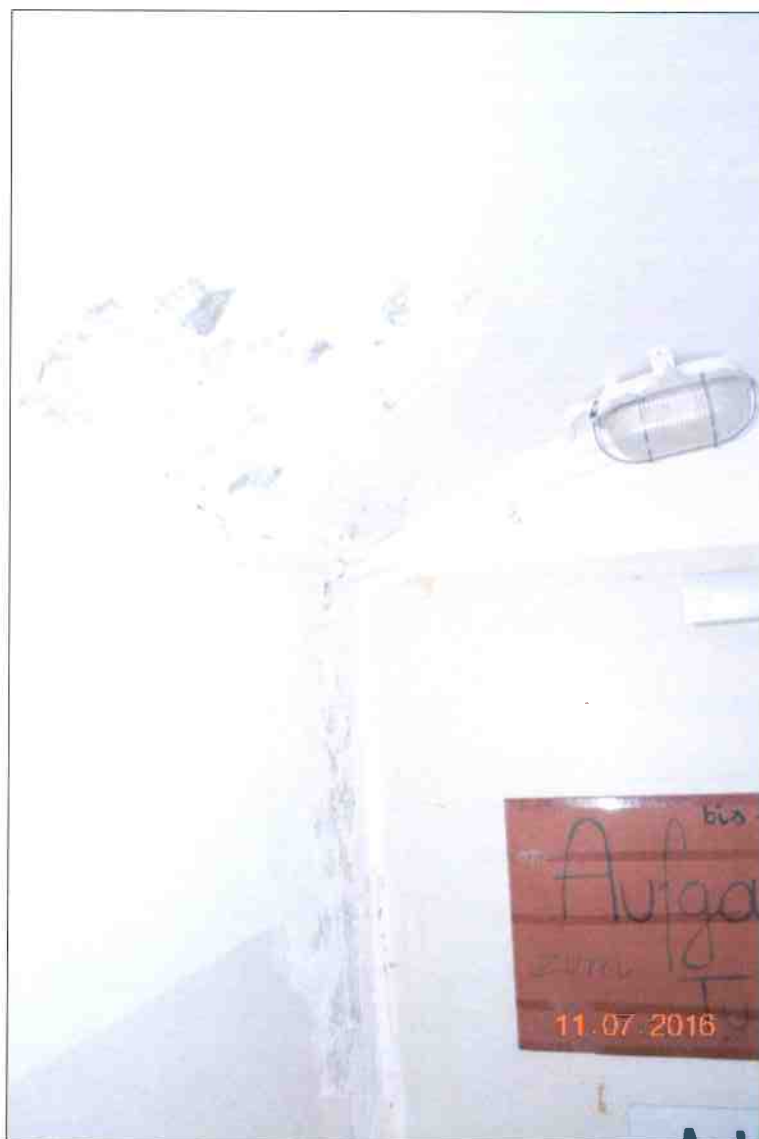
**18641-UB-01, Foto Nr. 35**

- (26) Auf den **Fotos Nr. 33** und **Nr. 34** ist der Empfangsbereich der Pension vom Leuchtturm abgelichtet. **Foto Nr. 35** zeigt den Zugang vom Turmtreppenhaus zur Pension mit den deutlichen Farbablätterungen. Durchgeführte orientierende Feuchtigkeitsmessungen haben 95 Digits ergeben.

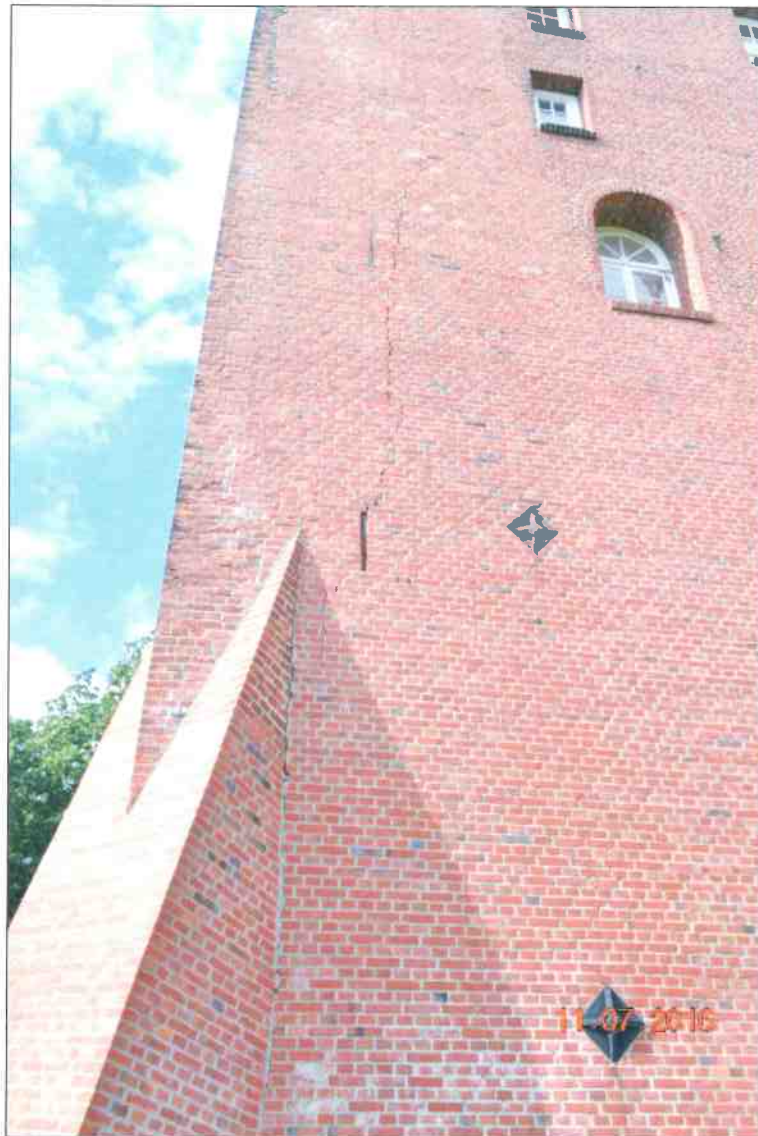
**18641-UB-01, Foto Nr. 38**

- (27) Die **Fotos Nr. 36** und **Nr. 37** zeigen die östliche Fassade mit dem Zugang zur Schänke.
- (28) Das **Foto Nr. 38** zeigt den unteren Bereich der südlichen Fassade mit dem sanierten Mauerwerk, die Verblendsteine wurden bis in eine Höhe von ca. 7 m ersetzt. Darüber hinaus ist im Bereich der südwestlichen Gebäudeecke eine vertikale Rissbeeinträchtigung erkannt worden, siehe **Foto Nr. 39** und **Nr. 40**. Es konnte für die südliche Fassade festgestellt werden, beispielhaft bis auf **Foto Nr. 41** abgelichtet, dass Rissbeeinträchtigungen mit Öffnungsweiten von ca. 2 mm bis 3 mm und Fugenfehlstellen vorhanden sind. Im Bereich der Verfugung sind deutlich erkennbare Abrissbeeinträchtigungen vorhanden. Darüber hinaus sind Erosionen der Fuge erkannt worden.

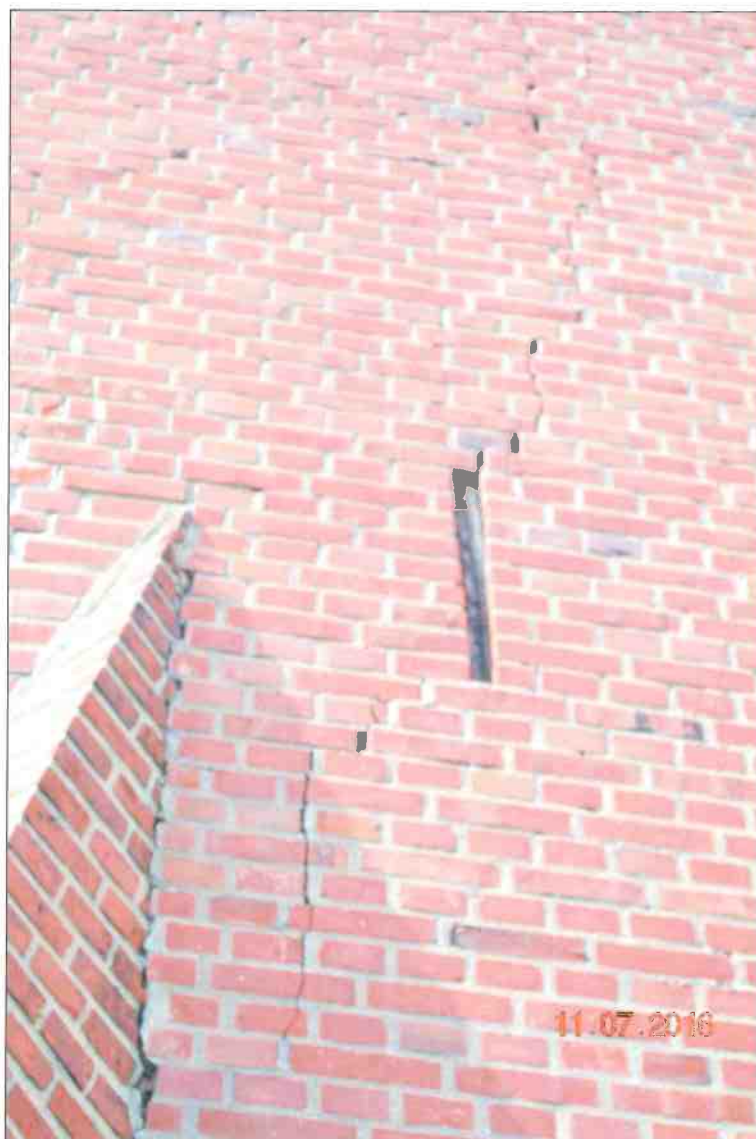
**18641-UB-01, Foto Nr. 39**

- (72) Darüber hinaus waren erhebliche Rissbeeinträchtigungen im Anschluss der neu erstellten Mauerwerksflächen auf **Foto Nr. 39** und **Nr. 40** abgelichtet. Fehlstellen in der gesamten Verfugung sind beispielhaft auf **Foto Nr. 41**, **Nr. 44** und **Nr. 47** abgelichtet. Über die nicht ausreichend vorhandene Schlagregensicherheit dringt Niederschlagsfeuchtigkeit in den massiven Wandquerschnitt ein und führt zu den erheblichen raumseitigen Schädigungen, sodass hier grundsätzlich eine vollständige Ertüchtigung zur Erzielung einer ausreichenden Schlagregensicherheit der DIN 4108 anzustreben ist.

- (73) Darüber hinaus sind die gesamten Flächen beispielhaft mit einer Schlämmverfugung Fabrikat Remmers vollständig fachgerecht ausreichend auszustatten, um weiteren feuchtigkeitsbedingten Schädigungen am gesamten Mauerwerk sowie zu den angrenzenden Räumlichkeiten entgegen zu wirken.

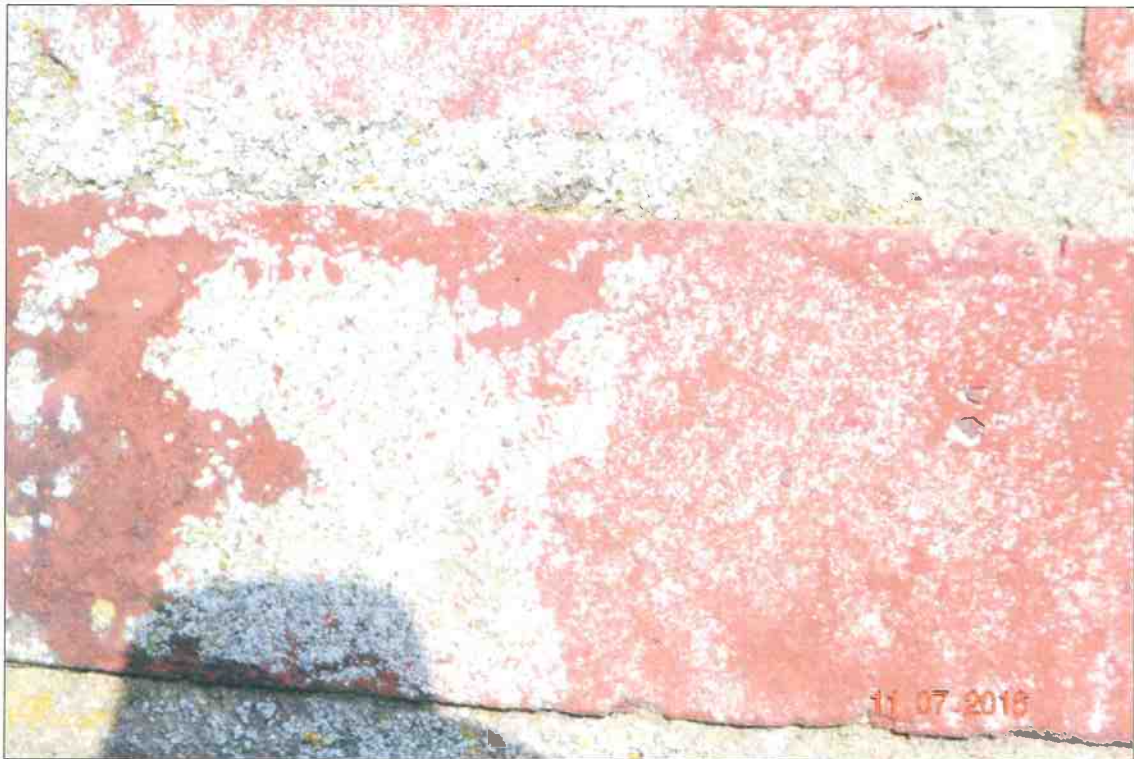
**18641-UB-01, Foto Nr. 45**

- (30) Die **Fotos Nr. 45** und **Nr. 46** zeigt, dass auf den Steinoberflächen Moosbildungen vorhanden sind. Hier konnte festgestellt werden, dass die Mikrosporen abrasiv entfernt werden konnten. Darüber hinaus zeigt **Foto Nr. 47** eine deutliche Rissbeeinträchtigung im Bereich des Mauerwerks sowie Fehlstellen etc.

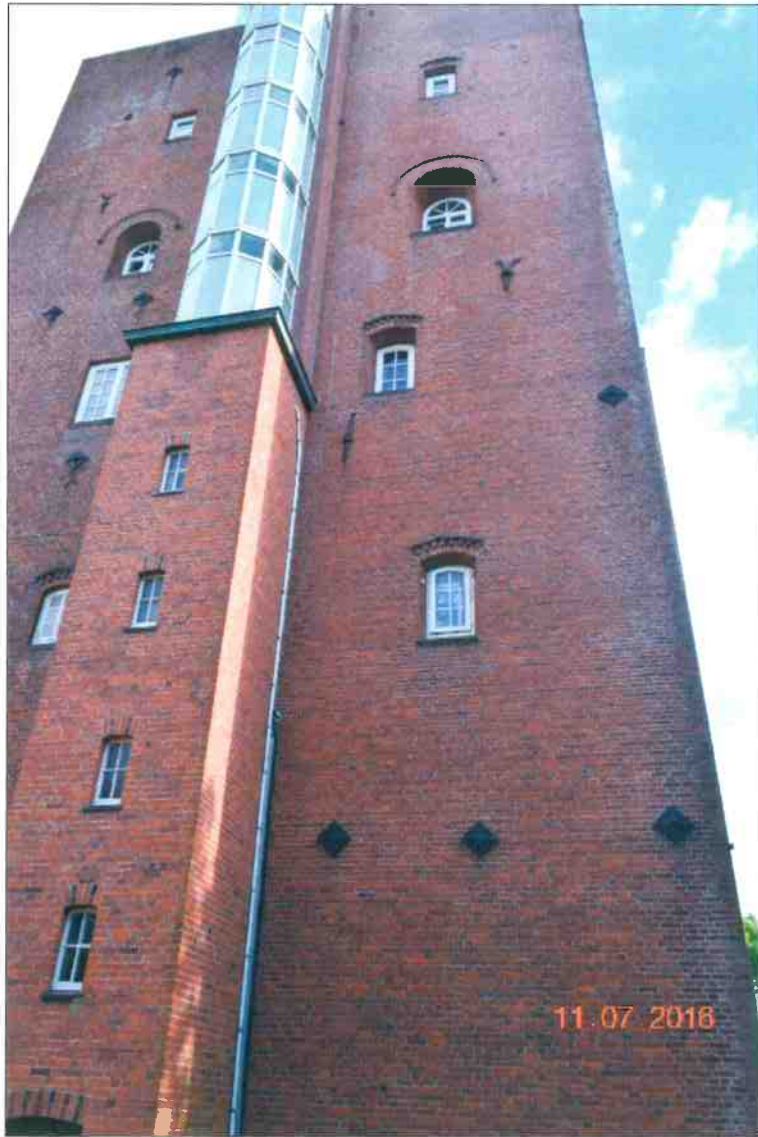
**18641-UB-01, Foto Nr. 48**

- (31) Die **Fotos Nr. 48, Nr. 49 und Nr. 50** zeigen übersichtlich die weiteren Fassadenansichten mit den erkennbaren Schwarzverfärbungen.
- (32) Die **Fotos Nr. 51 und Nr. 52** zeigen die Schädigungen im Bereich des Mauerwerks.

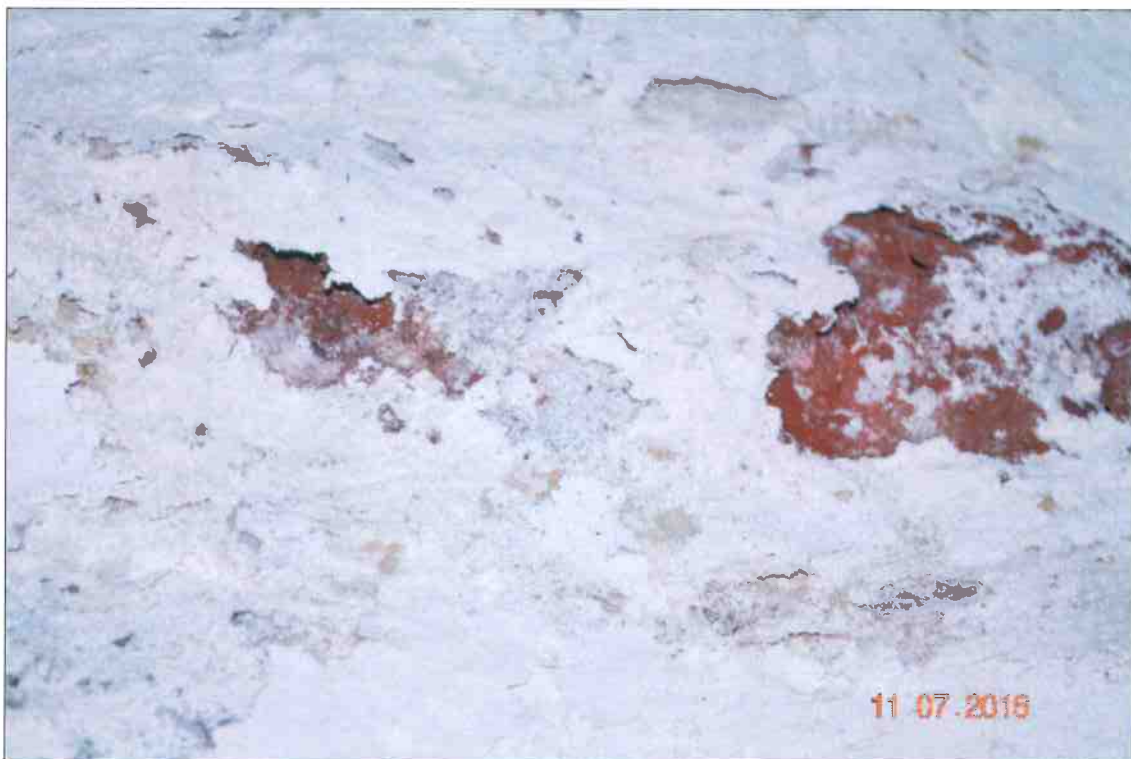
**18641-UB-01, Foto Nr. 55**

- (75) Auf dem **Foto Nr. 55** sind deutlich erkennbaren Schimmelpilzansatzbildungen auf der Putzoberfläche im Bereich einer abgeplatzten Spachtelung zu erkennen. Schimmelpilzbildungen sind auf einen vorhandenen Spachtelnährboden mit einhergehender erhöhter Baustofffeuchtigkeit und feucht-warmen Temperaturschwankungen zurückzuführen.

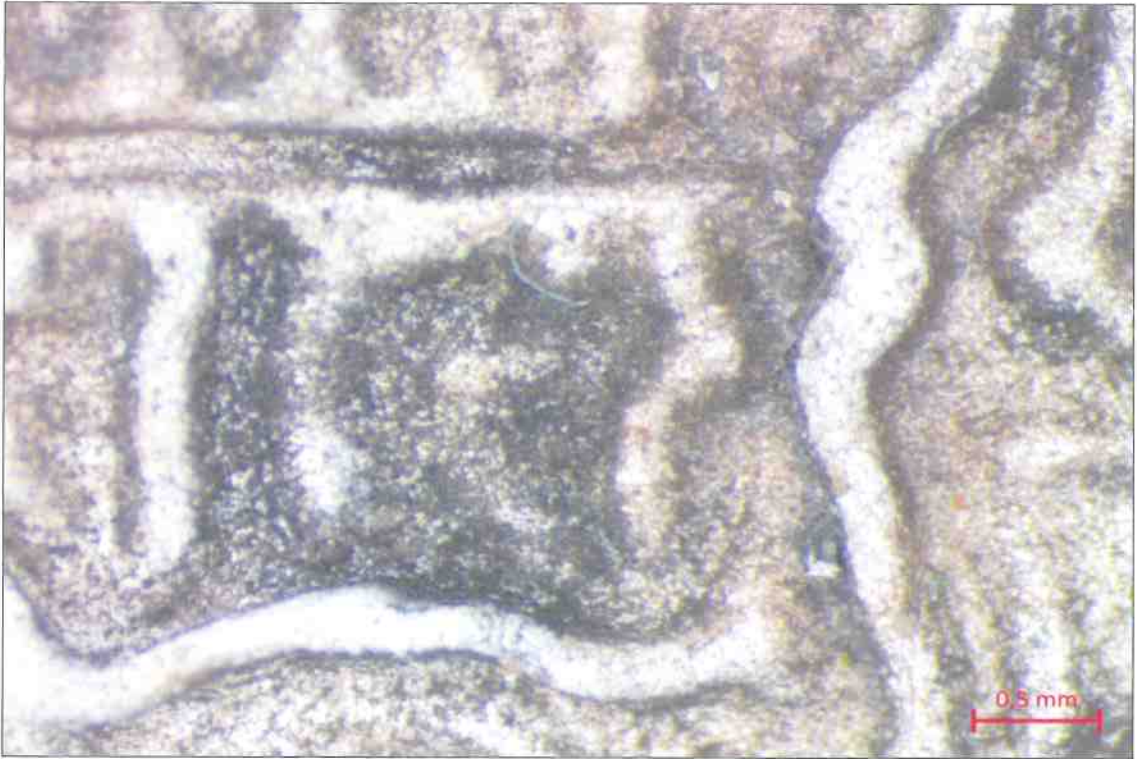
**18641-UB-01, Foto Nr. 57**

- (37) Die makro- und mikroskopischen Untersuchungen – durchgeführt unter einem Stereo-Auflichtmikroskop der Marke Zeiss vom Typ Discovery V8 bei variierenden Vergrößerungen bis zu 120-fach – haben erkennen lassen, dass die **Ausbauprobe P1** des grauen Fugenmaterials mit einer weißen Beschichtung, an der Oberfläche makroskopisch deutlich sichtbar einen flächigen, vorwiegend bräunlichen Bewuchs mit einem Pilzmyzel aufweist, **Foto Nr. 57**.

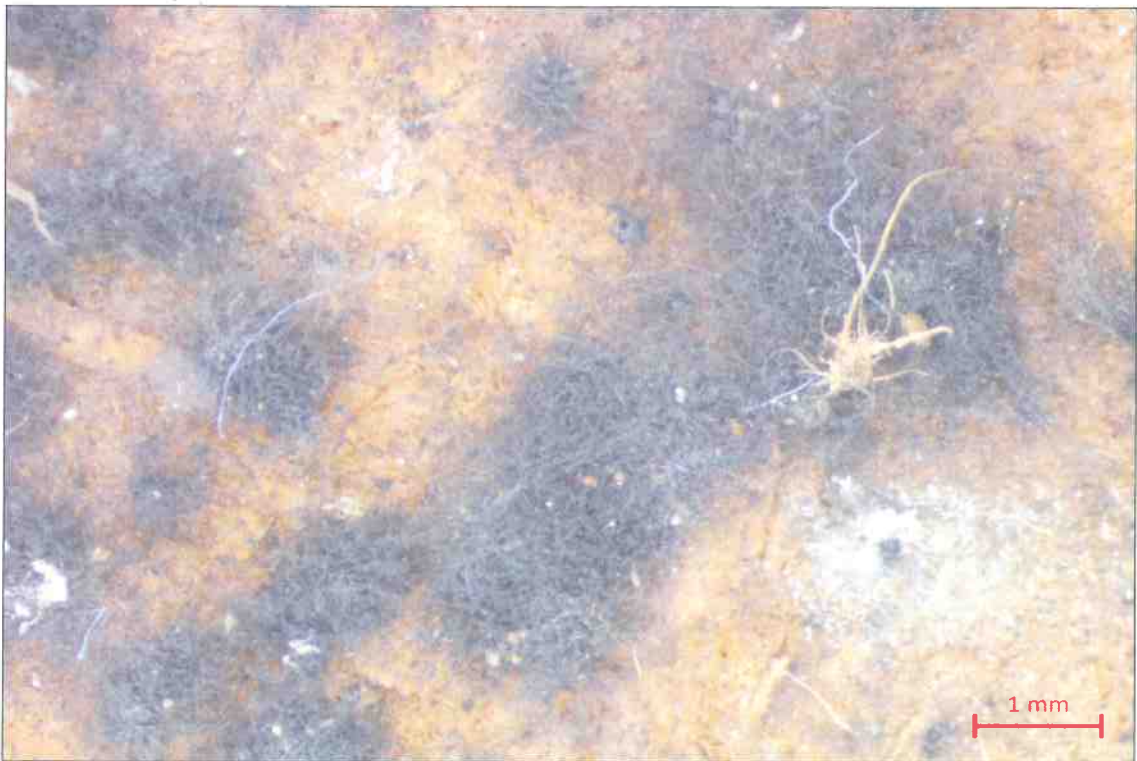
**18641-UB-01, Foto Nr. 58**

- (38) Für die **Materialprobe P2** der Hartfaserplatte mit anhaftendem gelblichen Polyurethanschaum aus dem Bereich der Fensterlaibung im Bad ließ sich auf der Seite mit dem PU-Schaum ein deutlich Bewuchs, der nahezu rasenartig ausgeprägt ist, mit überwiegend schwarzem Schimmelpilz feststellen. Das **Foto Nr. 58** zeigt beispielhaft den Schimmelpilzbefall.
