## Untersuchungsbericht 05-10036-23

**Prüfgegenstand** Ziegelmauerwerk

**Objekt** Leuchtturm Neuwerk

- Feuchtebestimmung an  
Mauerwerksbruchstücken
- Bewertung und Vergleich mit den Ergebnissen  
der Feuchtebestimmungen an Bohrkernen  
(November 2021)

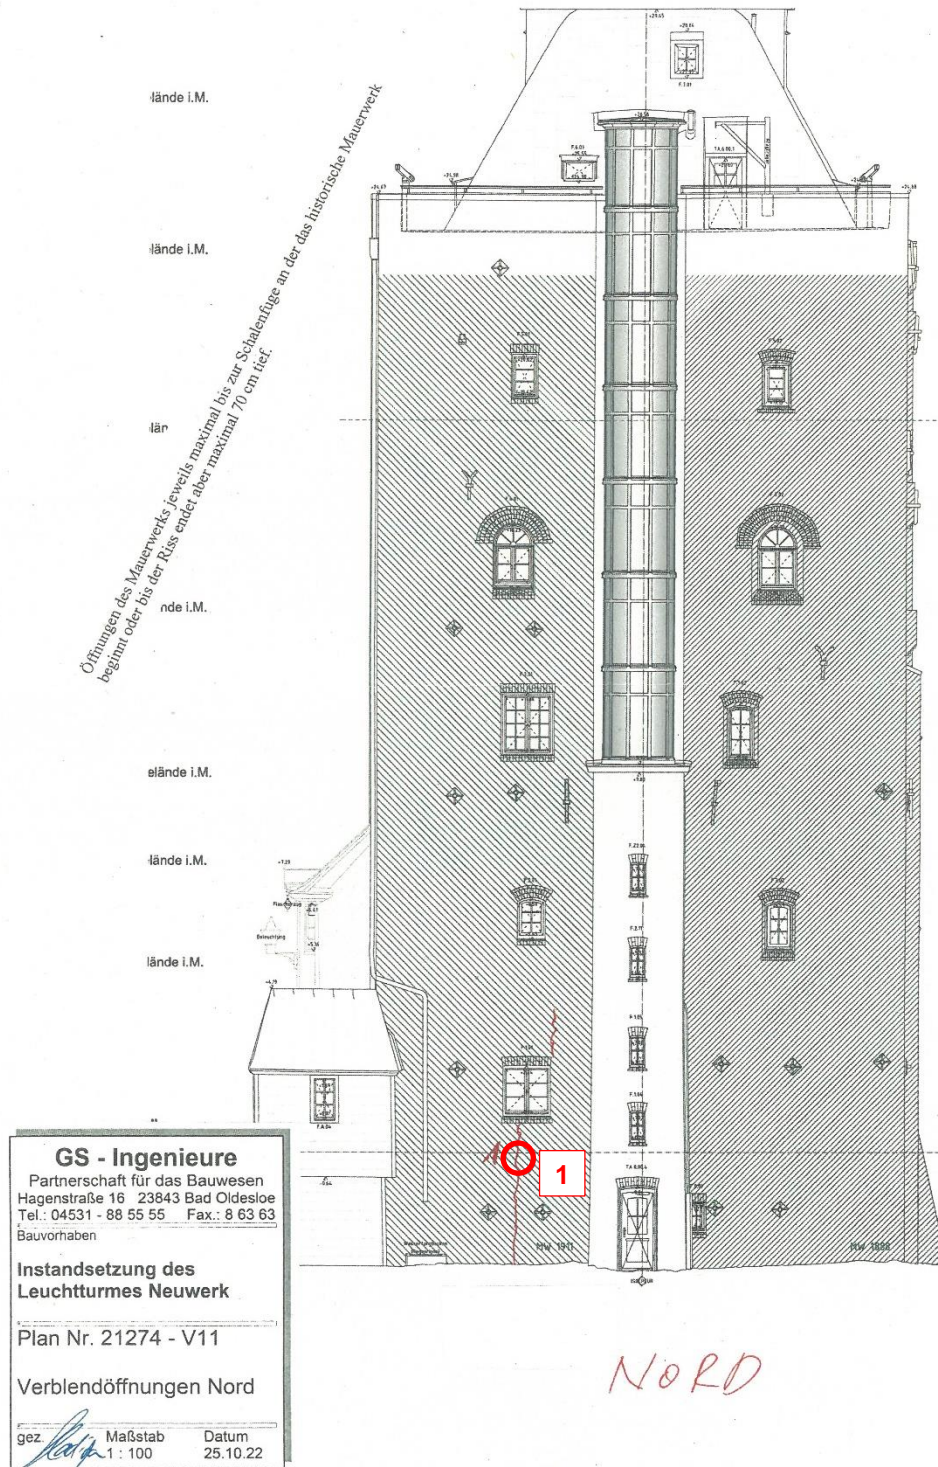
Entnahmestelle der **Probe 1** an der Nordseite des Turmes

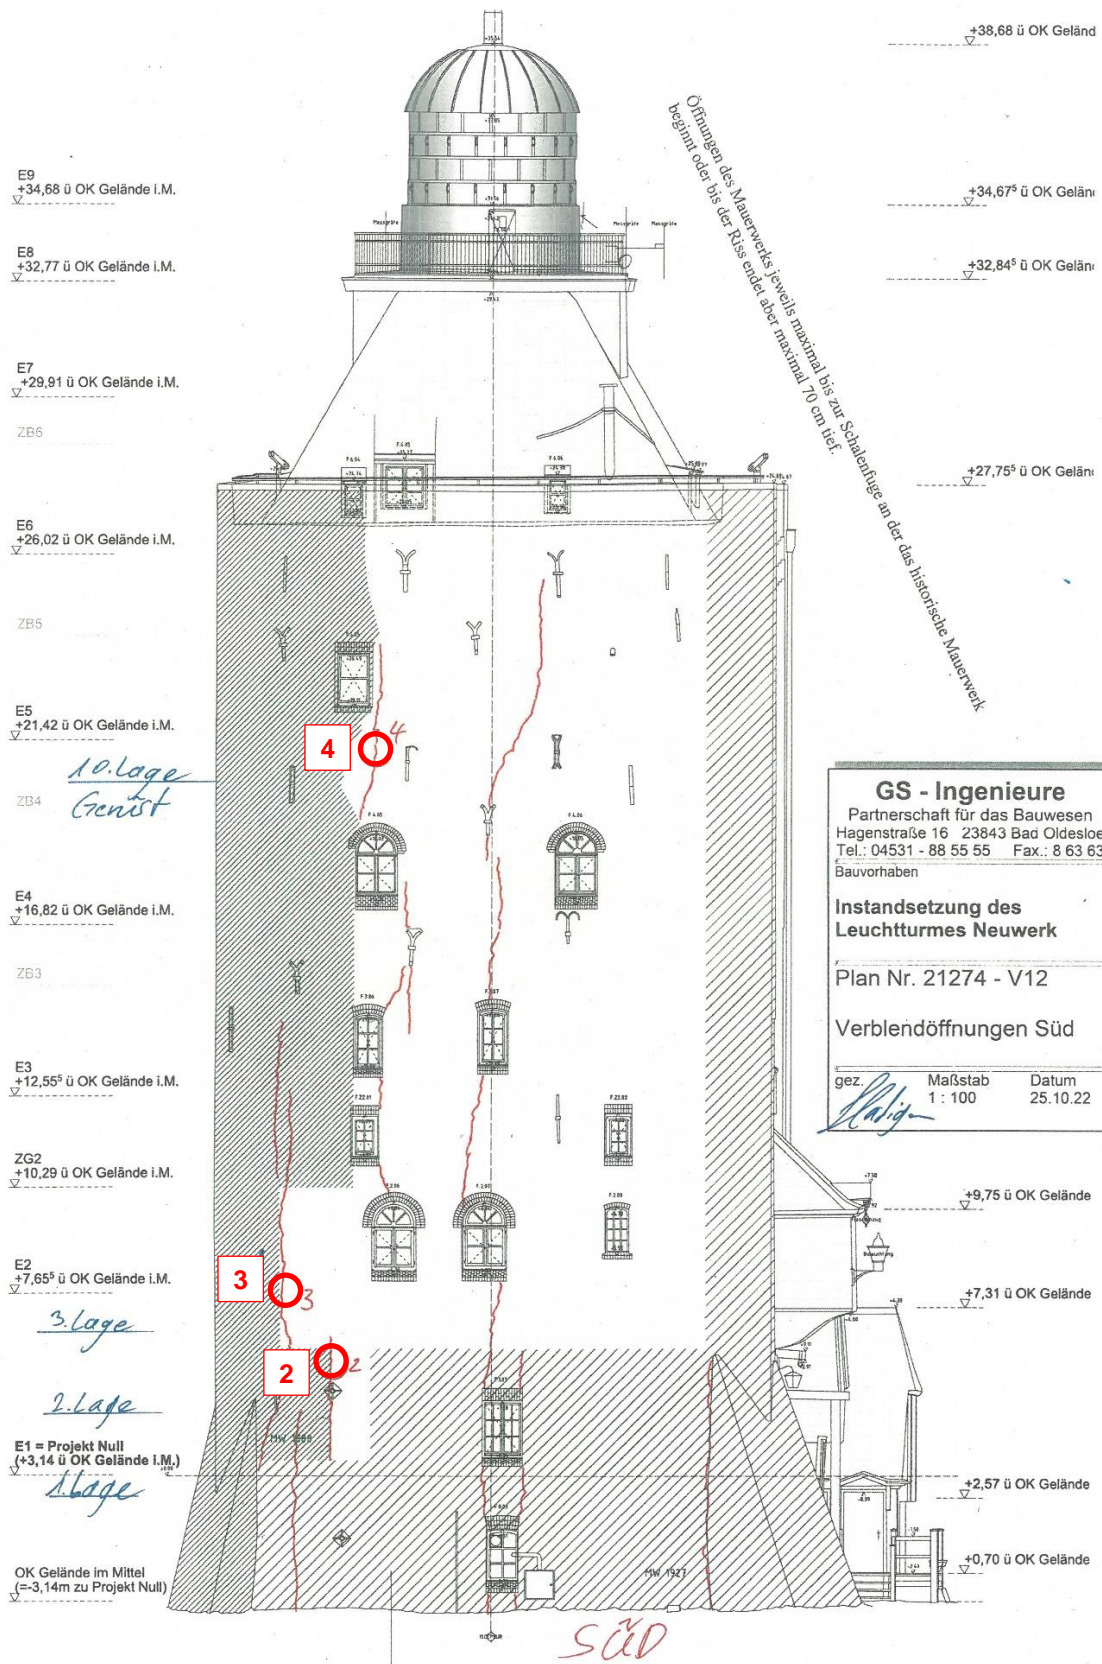
Entnahmestellen der Proben 2 bis 4 an der Südseite des Turmes

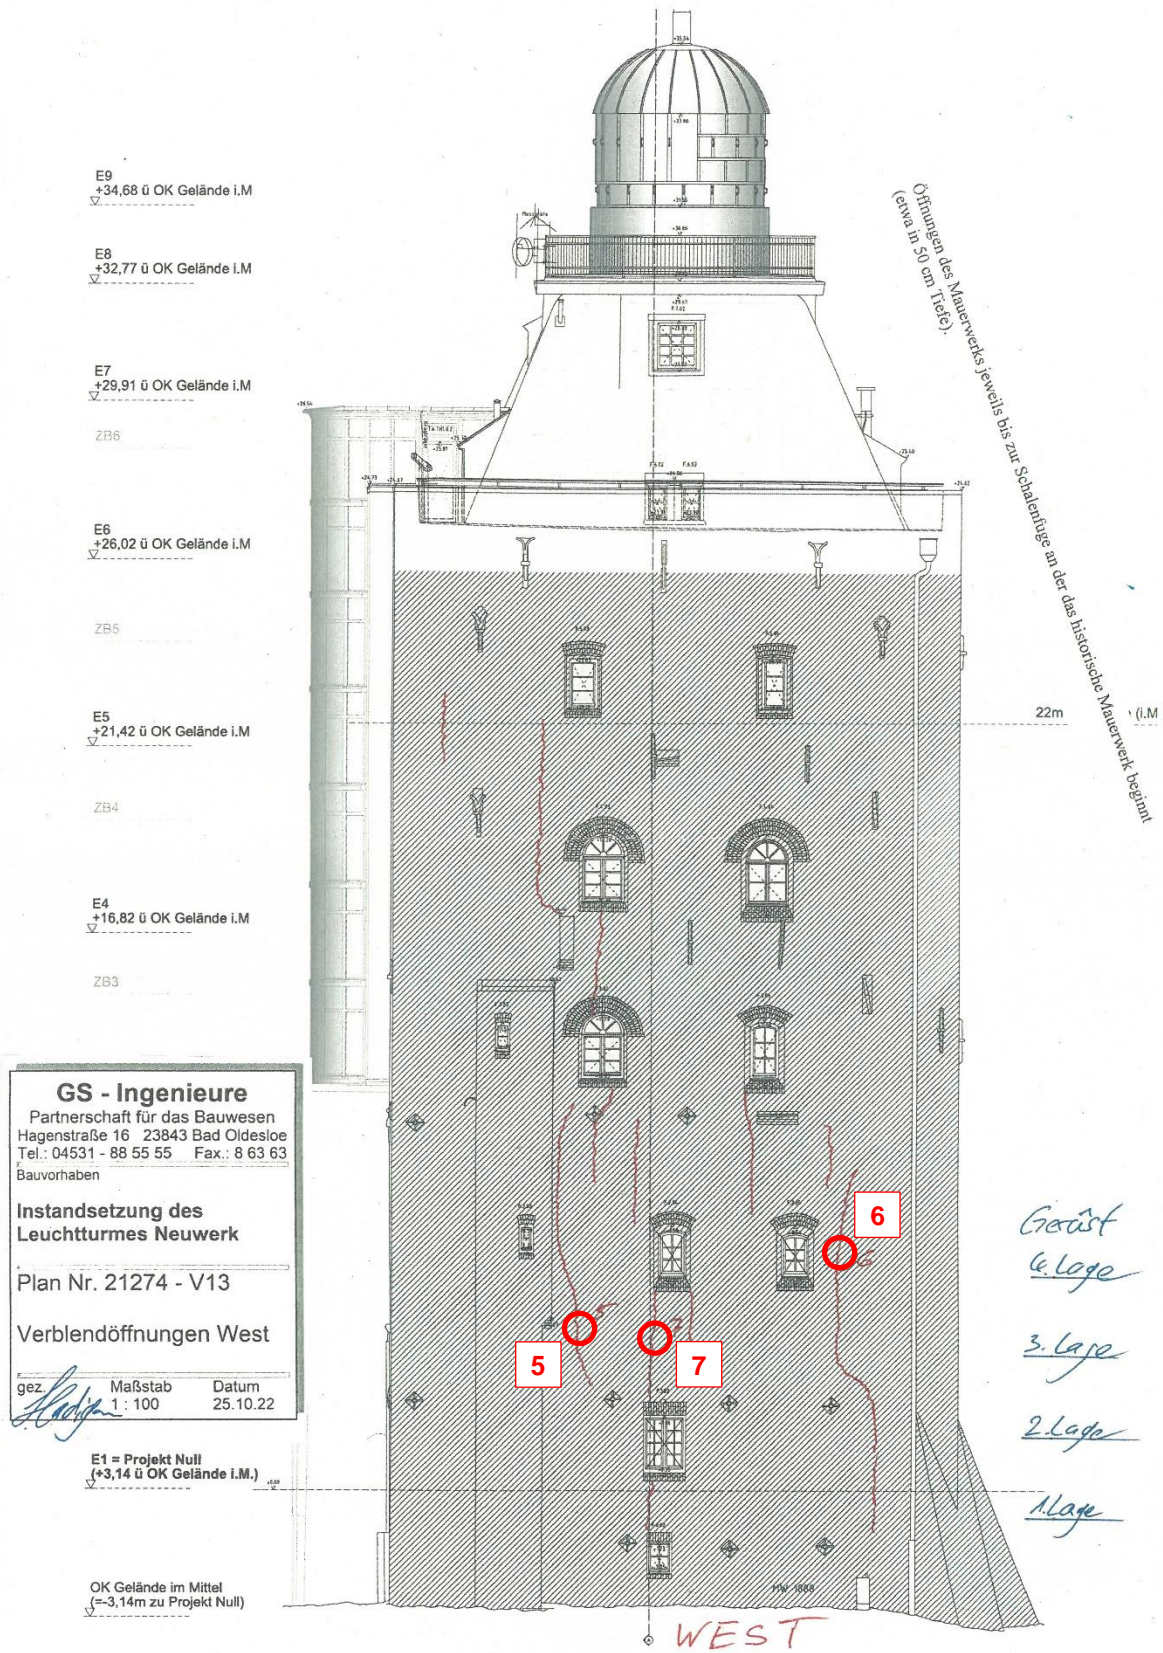
Entnahmestellen der Proben 5 bis 7 an der Westseite des Turmes
