Unser Zeichen  
**18641-UB-01**  
Bitte stets angeben!

**Betreff: BV Leuchtturm Neuwerk, 27499 Hamburg-Neuwerk**

## Untersuchungsbericht

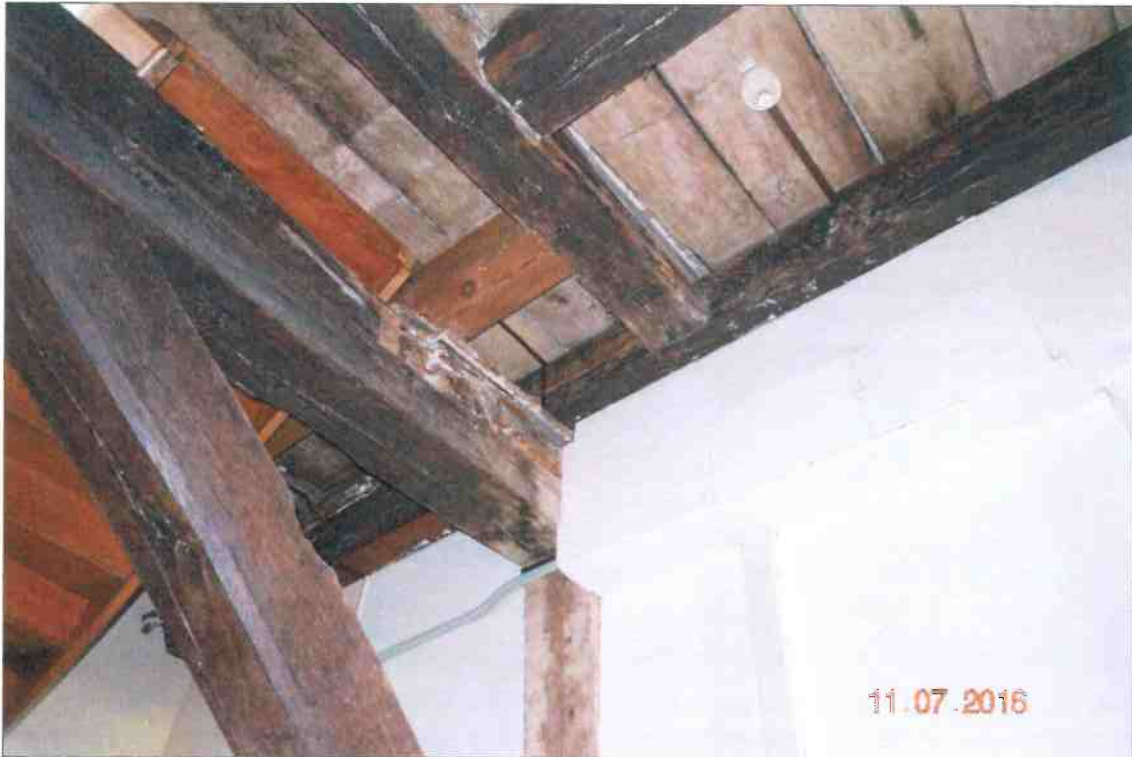
**18641-UB-01, Foto Nr. 33**

- (26) Auf den **Fotos Nr. 33** und **Nr. 34** ist der Empfangsbereich der Pension vom Leuchtturm abgelichtet. **Foto Nr. 35** zeigt den Zugang vom Turmtreppenhaus zur Pension mit den deutlichen Farbablätterungen. Durchgeführte orientierende Feuchtigkeitsmessungen haben 95 Digits ergeben.

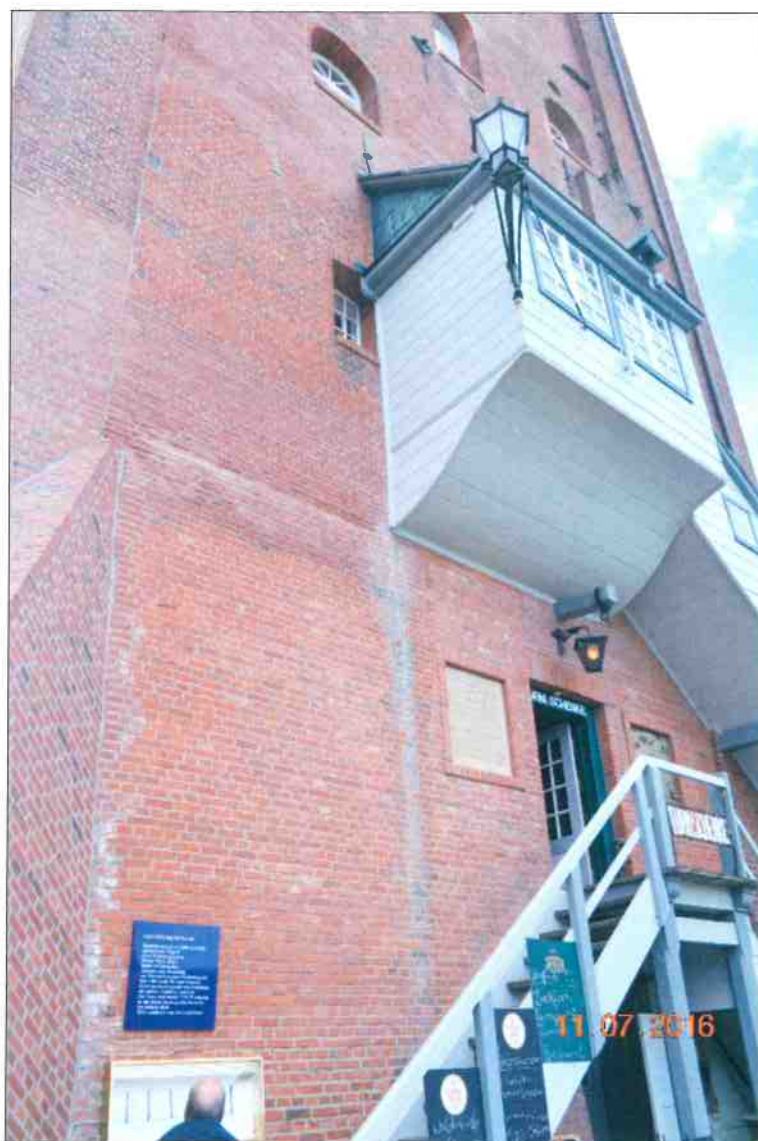
**18641-UB-01, Foto Nr. 36**

- (27) Die **Fotos Nr. 36** und **Nr. 37** zeigen die östliche Fassade mit dem Zugang zur Schänke.
- (28) Das **Foto Nr. 38** zeigt den unteren Bereich der südlichen Fassade mit dem sanierten Mauerwerk, die Verblendsteine wurden bis in eine Höhe von ca. 7 m ersetzt. Darüber hinaus ist im Bereich der südwestlichen Gebäudeecke eine vertikale Rissbeeinträchtigung erkannt worden, siehe **Foto Nr. 39** und **Nr. 40**. Es konnte für die südliche Fassade festgestellt werden, beispielhaft bis auf **Foto Nr. 41** abgelichtet, dass Rissbeeinträchtigungen mit Öffnungsweiten von ca. 2 mm bis 3 mm und Fugenfehlstellen vorhanden sind. Im Bereich der Verfugung sind deutlich erkennbare Abrissbeeinträchtigungen vorhanden. Darüber hinaus sind Erosionen der Fuge erkannt worden.

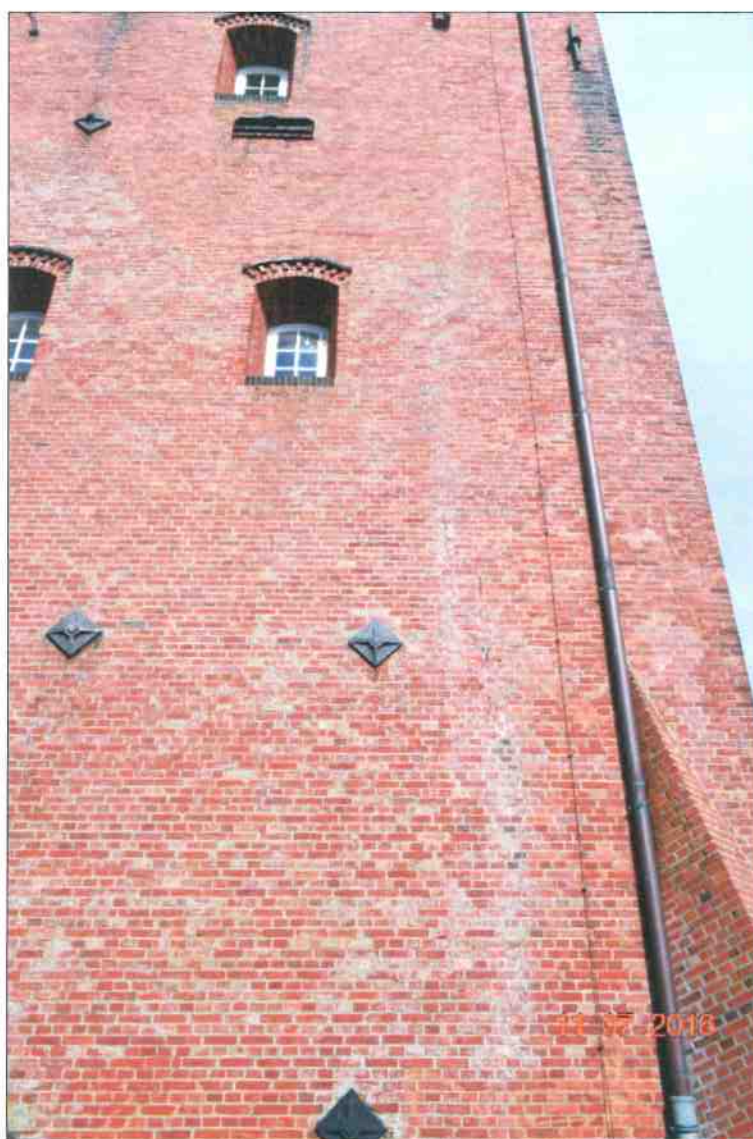
**18641-UB-01, Foto Nr. 42**

- (29) Für den Bereich der westlichen Fassade ist festzustellen, dass erkennbare ältere Steinformate vorhanden sind. Hier sind deutlich erkennbare Schwarzverfärbungen und Ausblühungsbeeinträchtigungen auf der Steinoberfläche vorhanden, siehe **Foto Nr. 42**, **Nr. 43** und **Nr. 44**. Im Bereich der Fensternischen wurden bereits teilweise Klinker ausgetauscht.

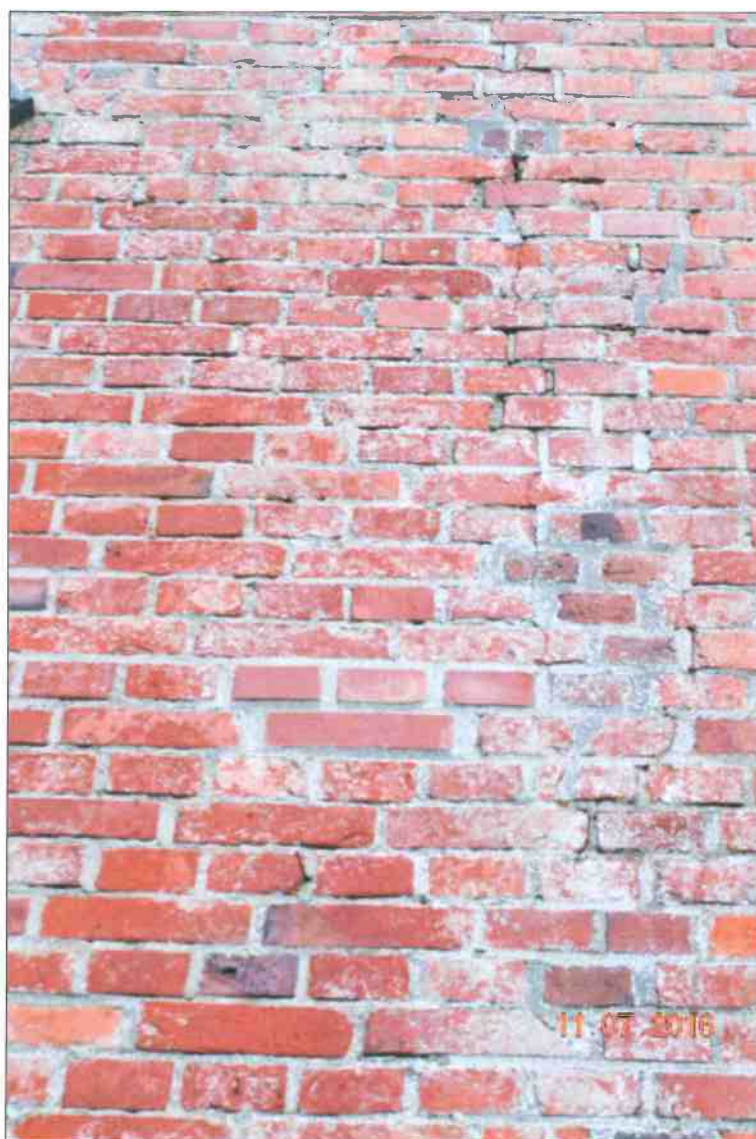
**18641-UB-01, Foto Nr. 44**

- (72) Darüber hinaus waren erhebliche Rissbeeinträchtigungen im Anschluss der neu erstellten Mauerwerksflächen auf **Foto Nr. 39** und **Nr. 40** abgelichtet. Fehlstellen in der gesamten Verfugung sind beispielhaft auf **Foto Nr. 41**, **Nr. 44** und **Nr. 47** abgelichtet. Über die nicht ausreichend vorhandene Schlagregensicherheit dringt Niederschlagsfeuchtigkeit in den massiven Wandquerschnitt ein und führt zu den erheblichen raumseitigen Schädigungen, sodass hier grundsätzlich eine vollständige Ertüchtigung zur Erzielung einer ausreichenden Schlagregensicherheit der DIN 4108 anzustreben ist.

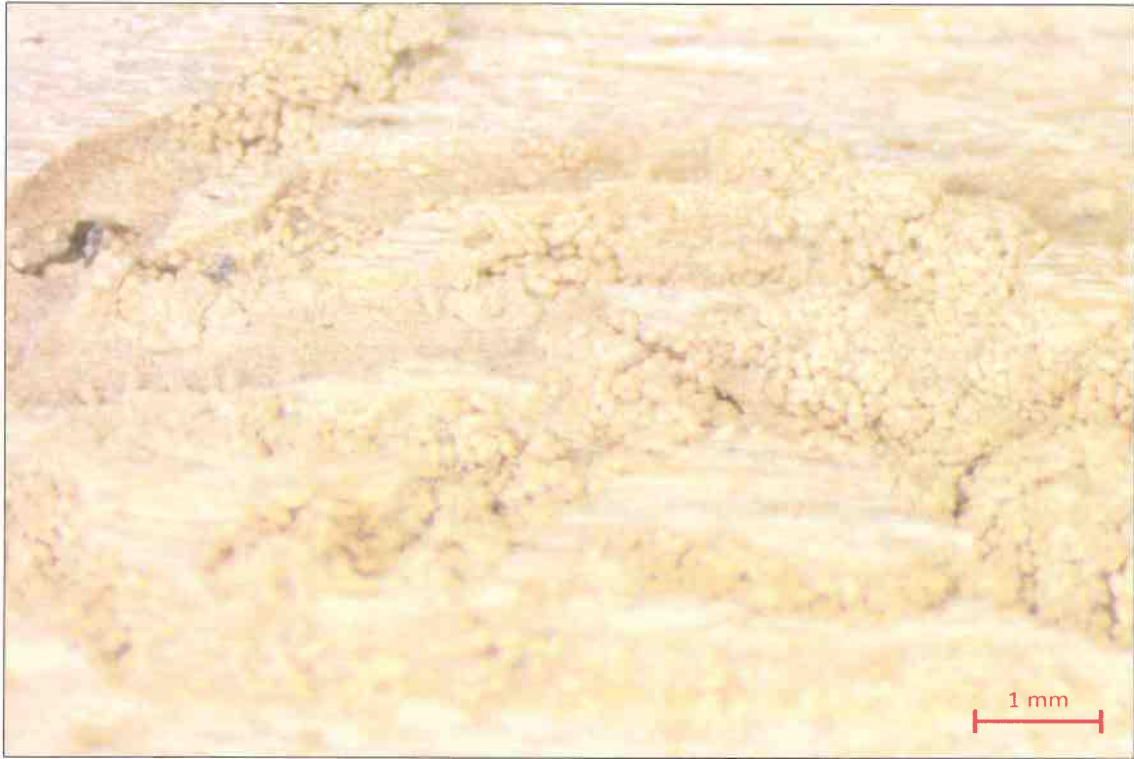
**18641-UB-01, Foto Nr. 59**

- (39) Die aus der Holzschalung im Bereich der Fensterlaibung entnommene **Probe P3** zeigt Fraßgänge infolge eines Insektenbefalls. Die Fraßgänge sind bereichsweise locker mit einem Gemenge aus Bohrmehl, kleineren Holznageln und Kotteilchen gefüllt, **Foto Nr. 59**. Die Kotteilchen liegen entsprechend der Farbgebung des umgebenden Holzes vor und sind länglich walzenförmig bzw. erdnusskernartig mit einem abgerundeten und einem zugespitztem Ende ausgebildet.
